# NAF Bruktbiltest

**Testdato**  
13.10.2026

| <b>Modell</b> | ZS EV | <b>Motoreffekt</b> | 105 kW |
| <b>Registreringsnr.</b> | EB90438 | <b>Drivstofftype</b> | Elektrisk |

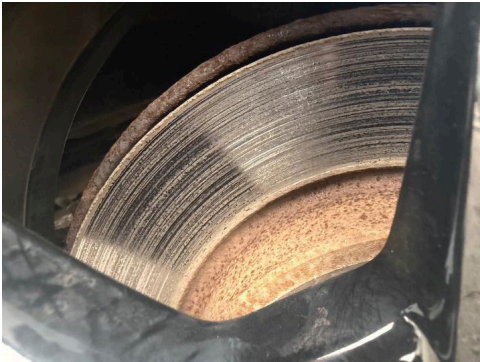
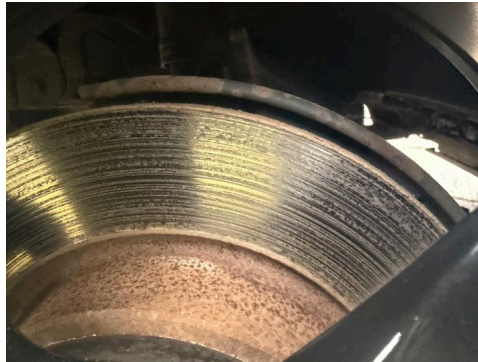
| Ref.Id | Opplysning | Resultat | Beskrivelse |
|---|---|---|---|
| 73.23 | Bremseskive/klosser utvendig | Overflaterust eller mindre enn 50% av overflaten rustet | Begge sider bak |

22. Bremseskive/klosser utvendig

23. Bremseskive/klosser utvendig

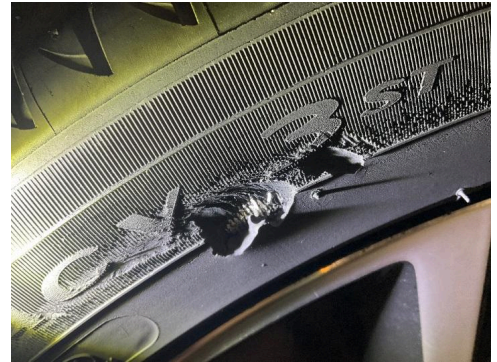
| Ref.Id | Repareres | Resultat | Beskrivelse |
|---|---|---|---|
| 75.6 | Dekk. | Dekk har skade | Høyre bak |

24. Dekk.

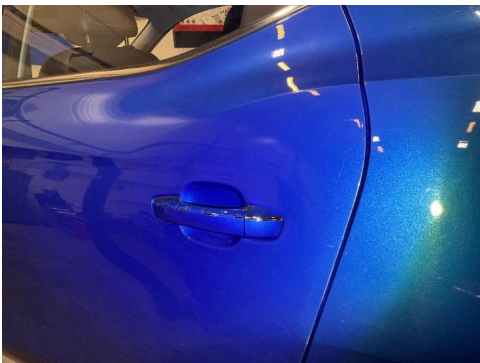
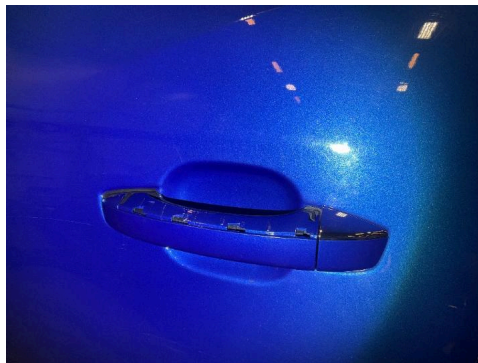
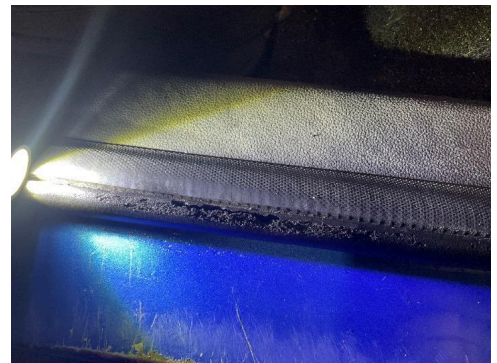
| Ref.Id | Repareres | Resultat | Beskrivelse |
|---|---|---|---|
| 36.2 | Dører. | Slitt / skade på gummilist: | Venstre foran |
| 36.11 | | * deksel på v dørhåndtak bak mangler | |

25. Dører.

26. Dører.

27. Dører.

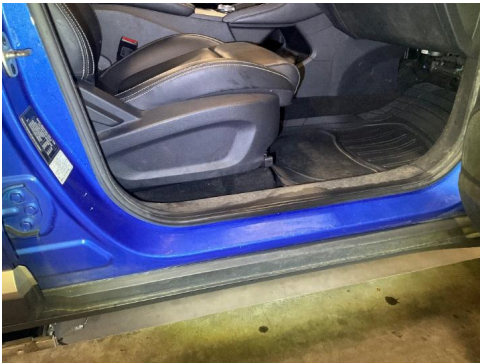
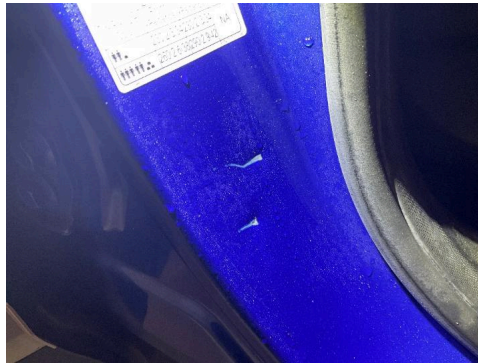
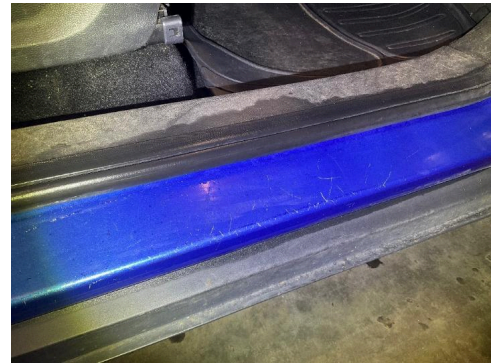
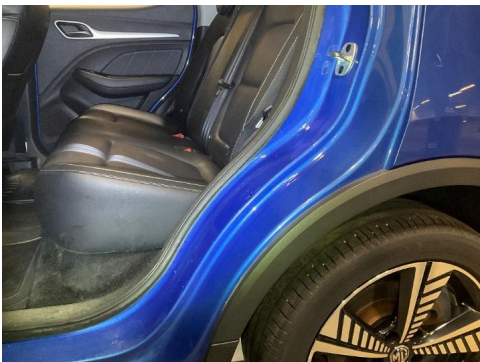
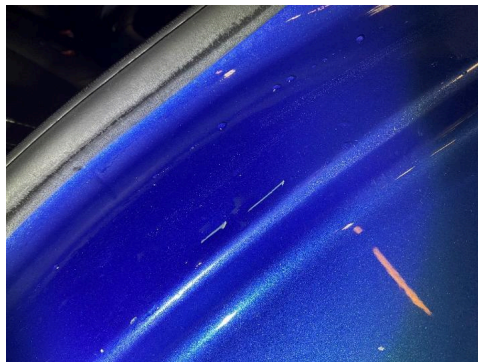
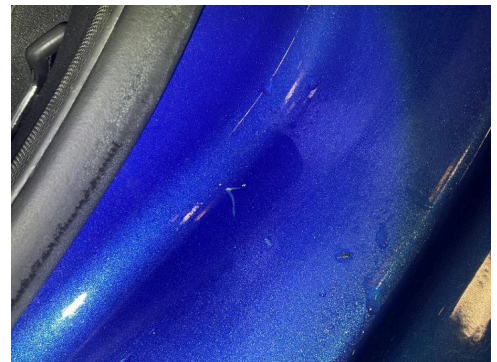
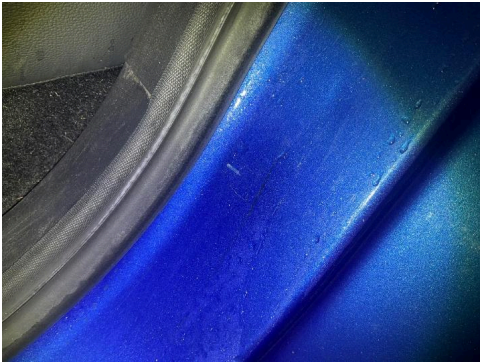
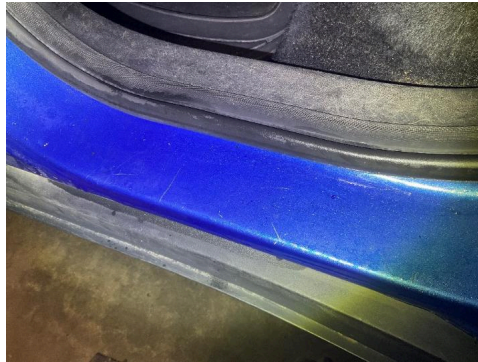
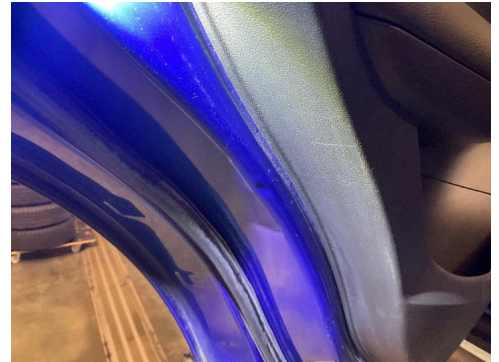
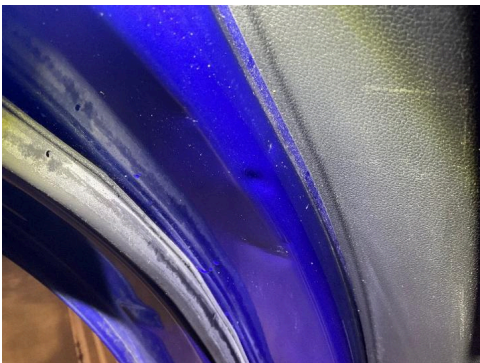
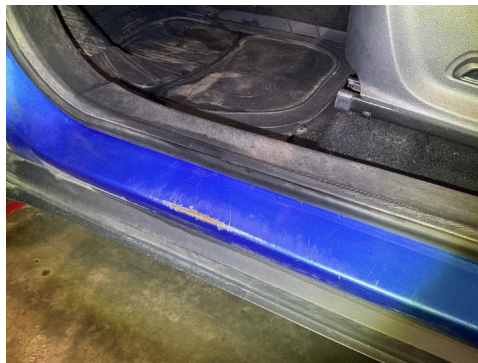
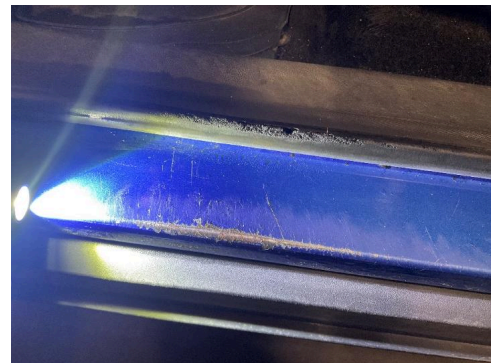
| Ref.Id | Repareres | Resultat | Beskrivelse |
|---|---|---|---|
| 38.2 | Døråpning. | Sår eller skade: | Venstre fordør, Høyre fordør, Venstre bakdør |

| Ref.Id | Opplysning | Resultat | Beskrivelse |
|---|---|---|---|
| 38.7 | Døråpning. | Mindre rustdannelse | Venstre fordør |

28. Døråpning.

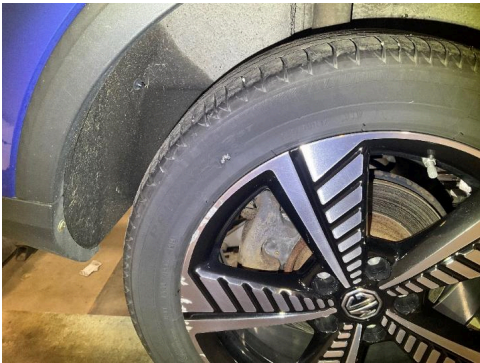
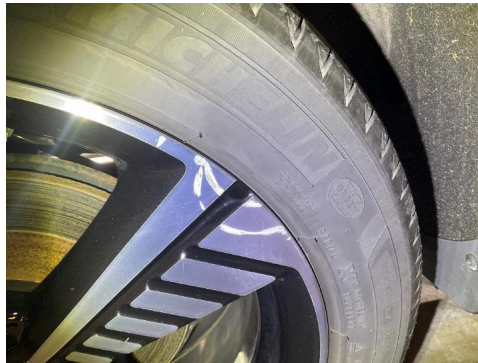
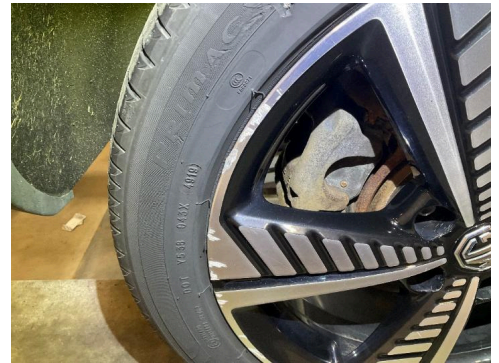
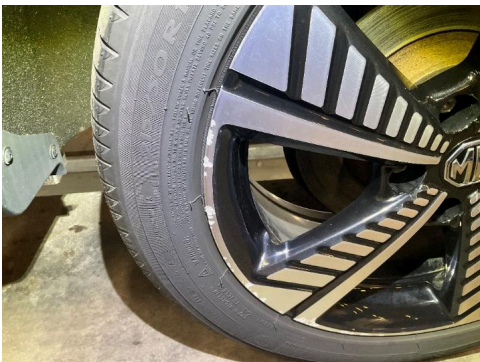
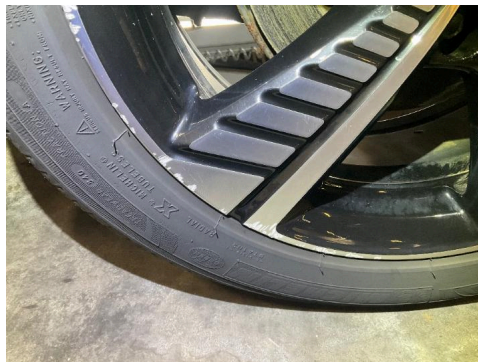
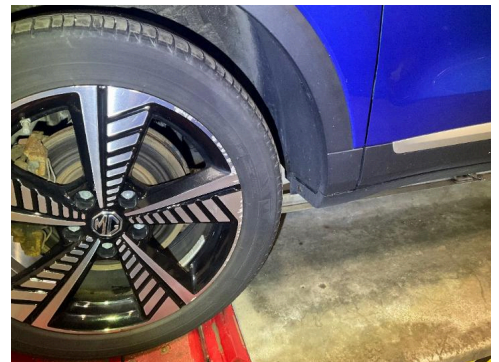
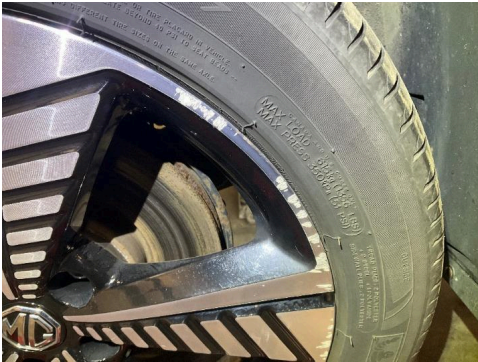
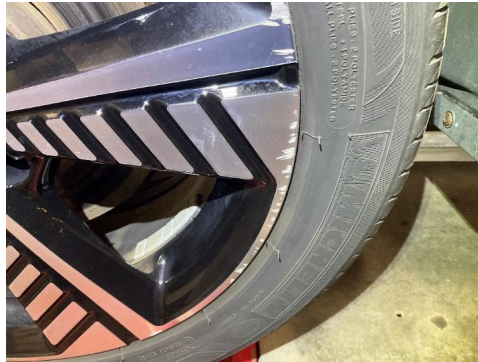
| Ref.Id | Repareres | Resultat | Beskrivelse |
|---|---|---|---|
| 76.2 | Felg. | Vesentlig riper / hakk: | Venstre foran, Venstre bak, Høyre bak, Høyre foran |

40. Felg.

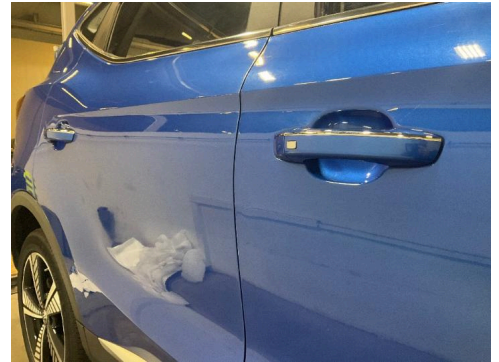
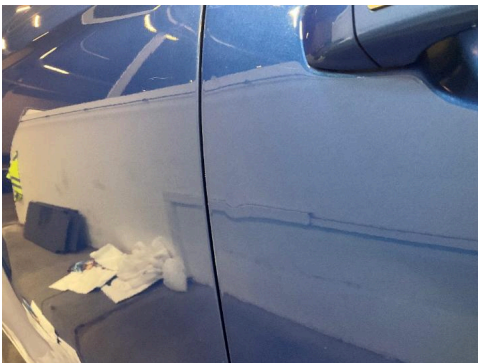
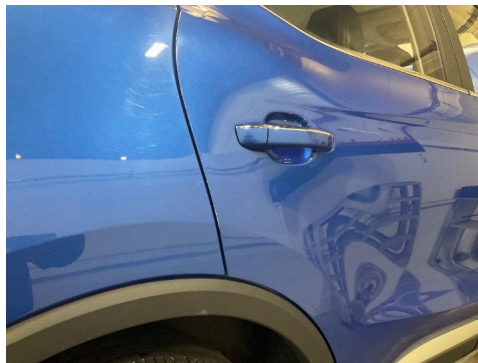
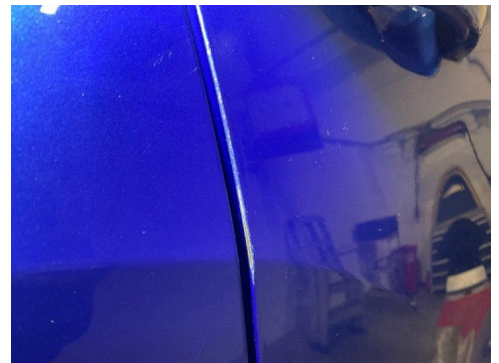
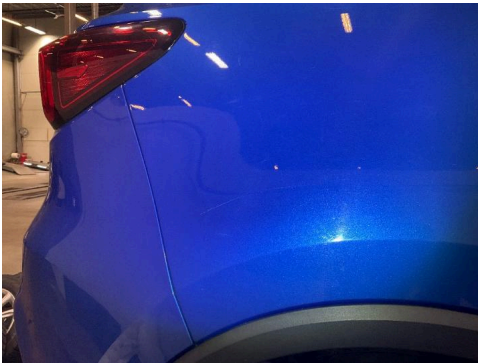
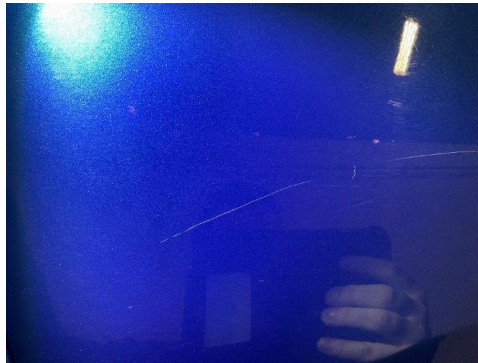
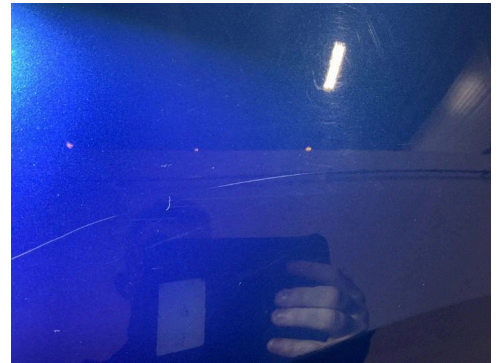
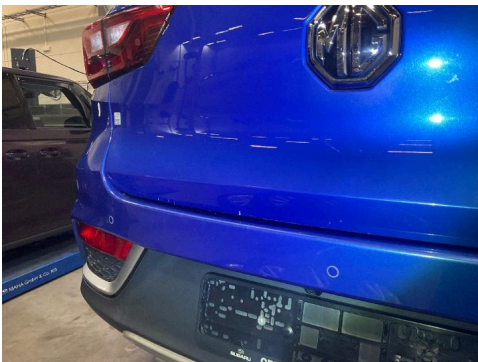
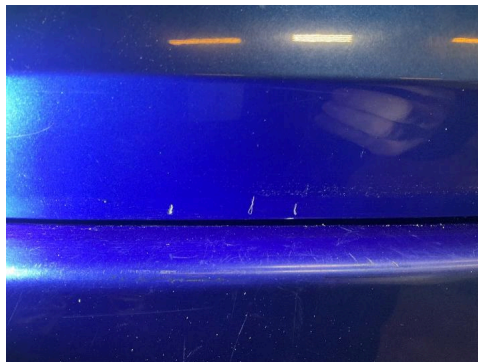
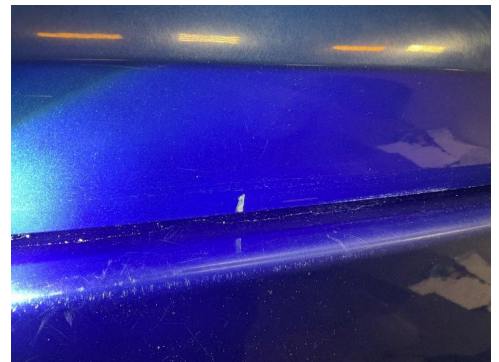
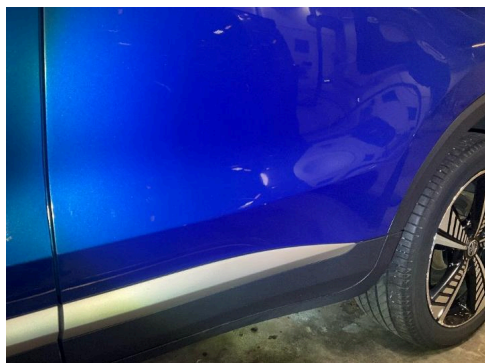
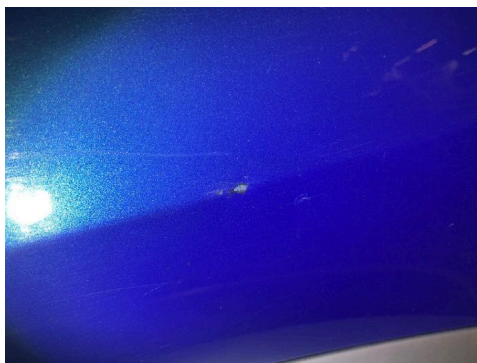
| Ref.Id | Repareres | Resultat | Beskrivelse |
|---|---|---|---|
| 50.3 | Lakk / karosseri utvendig. | Lakkriper: | Bakluke |

| Ref.Id | Opplysning | Resultat | Beskrivelse |
|---|---|---|---|
| 50.20 | Lakk / karosseri utvendig. | Diverse småbulker/lakkriper | Høyre fordør, Høyre bakdør, Høyre bakskjerm |
| 50.23 | | Steinsprut: | Venstre bakdør, Høyre bakskjerm |

48. Lakk / karosseri utvendig.

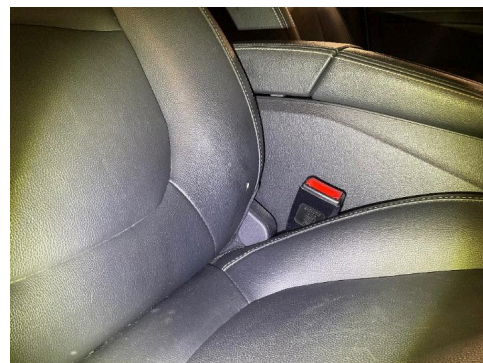
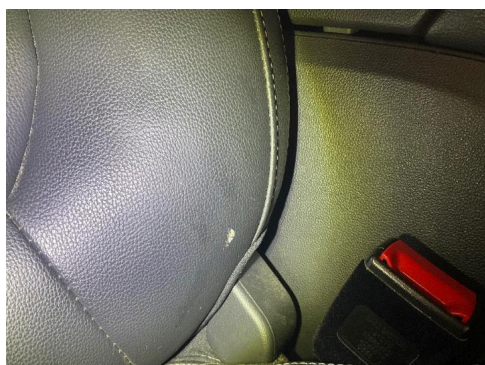
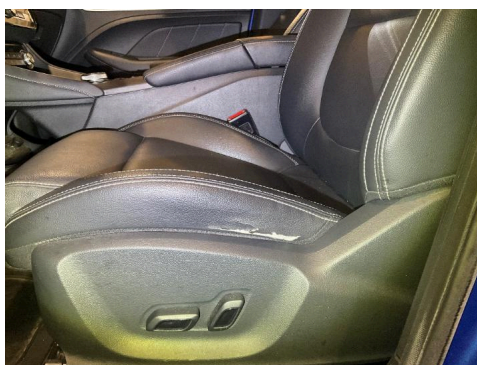
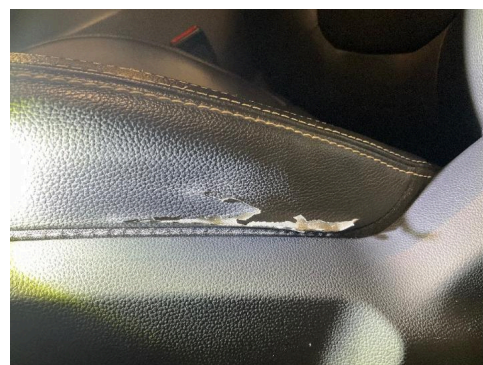
| Ref.Id | Repareres | Resultat | Beskrivelse |
|---|---|---|---|
| 42.1 | Seter. | Hull/rift gjennom setetrekk: | Venstre foran |
| 42.3 | | Misfarget/skittent: | Høyre foran |

60. Seter.

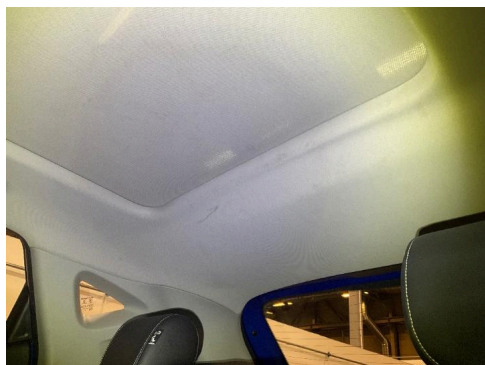
| Ref.Id | Opplysning | Resultat | Beskrivelse |
|---|---|---|---|
| 19.7 | Taktrekk. | Skittent taktrekk | |

64. Taktrekk.
