NAF Bruktbiltest

Testdato
02.10.2026

Bilmerke	Toyota	**Motorstørrelse**	1798 cm^3
Modell	COROLLA	**Motoreffekt**	72 kW
Type	ZE1HE(EU,M)	**Aksler i drift**	1
Registreringsnr.	DS30709	**Drivstofftype**	Bensin
Understellsnr.	SB1ZB3AE80E123565	**Kjøretøygruppe**	101
Km.stand.	65994	**Bruktimportert**	Nei
Farge	Grå	**Registreringsår**	2024
Karosseritype	Stasjonsvogn	**Registrert første gang**	27.05.2024
		Frist for neste EU kontroll	26.05.2028

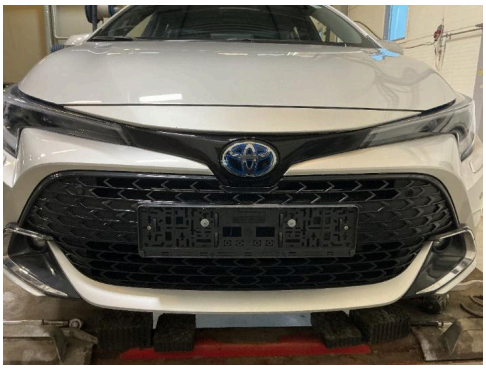
22. Karosseri generelt

Ref.Id	Opplysning	Resultat	Beskrivelse
6.16	Bremseskiver	Overflaterust eller mindre enn 25% av overflaten rustet	Begge sider foran
6.17		Overflaterust eller mindre enn 50% av overflaten rustet	Begge sider bak
23.7	Feilkodeutlesing	Diagnoseavlesing ligger i testrapport	
86.22	Lakk / karosseri utvendig	Diverse småbulker/lakkriper	
86.24		Steinsprut:	Støtfanger foran, Panser
86.25		Lakkriper:	Høyre sidekanal
86.29		Bulk(er)	Venstre fordør
