Auksjonstakst

TESTDATO: 02.10.2026

TOYOTA TOYOTA RAV4 / XA5P(EU,M) 422 HK AUTOMAT 4WD

JV36969 | 44 144 KM | 28.06.2024 Førstegang registrert | Hybr(B)

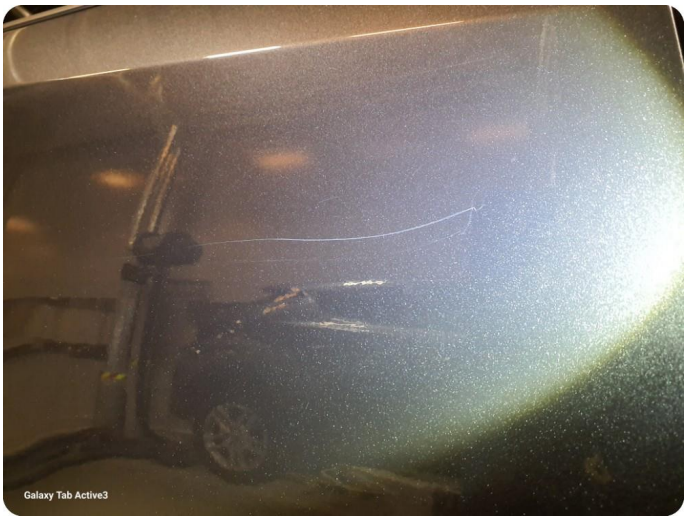
2.1 Løse/skadede lister Riper/hakk

2.2 Riper

2.3 Ripe(r)

2.4 Ripe(r)

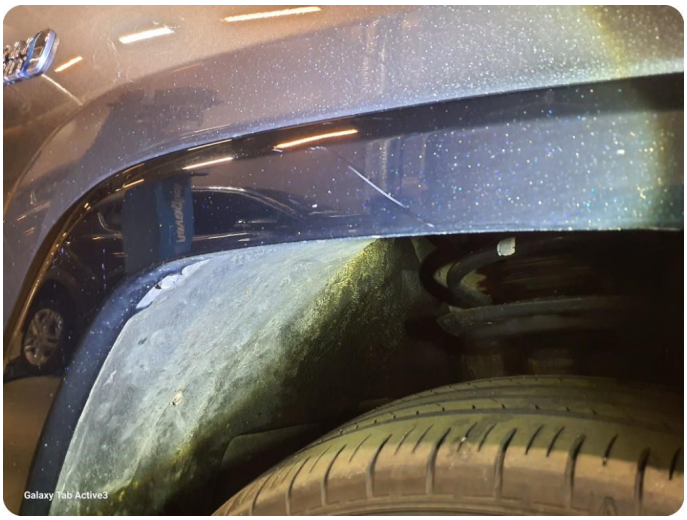
2.4 Ripe(r)

2.5 Skade på felg 2 stk vinter

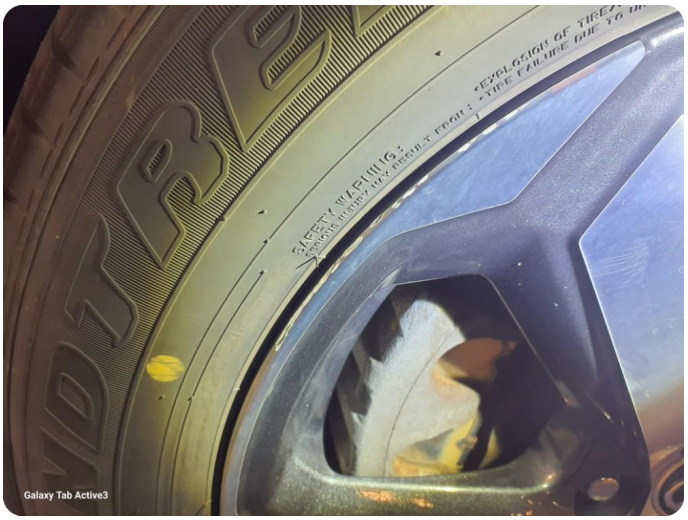
2.6 Skade på felg 1 stk sommer

2.7 Bulk(er) med lakkskade

2.8 Ripe(r)
