NAF Bruktbiltest

Testdato
13.11.2026

Bilmerke	Volkswagen	**Motorstørrelse**	- cm^3
Modell	ID.4 PRO 128 KW	**Motoreffekt**	128 kW
Type	E2	**Aksler i drift**	1
Registreringsnr.	EE78165	**Drivstofftype**	Elektrisk
Understellsnr.	WVGZZZE2ZNP046284	**Kjøretøygruppe**	101
Km.stand.	19795	**Bruktimportert**	Nei
Farge	Grå	**Registreringsår**	2022
Karosseritype	Stasjonsvogn	**Registrert første gang**	07.11.2022
		Frist for neste EU kontroll	06.11.2028

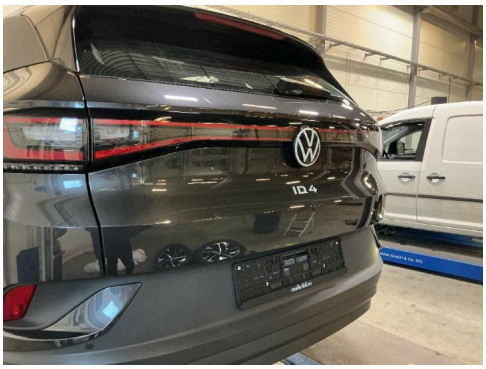
19. Bakluke

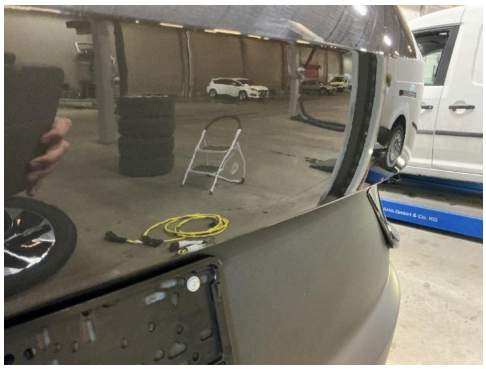
20. Bakluke
