NAF Bruktbiltest

Testdato
26.11.2026

Bilmerke	Volvo	**Motorstørrelse**	1477 cm^3
Modell	XC40	**Motoreffekt**	132 kW
Type	X	**Aksler i drift**	1
Registreringsnr.	PD71179	**Drivstofftype**	Bensin
Understellsnr.	YV1XZBBBFM2573075	**Kjøretøygruppe**	101
Km.stand.	93044	**Bruktimportert**	Nei
Farge	Svart	**Registreringsår**	2021
Karosseritype	Stasjonsvogn	**Registrert første gang**	26.04.2021
		Frist for neste EU kontroll	25.04.2027

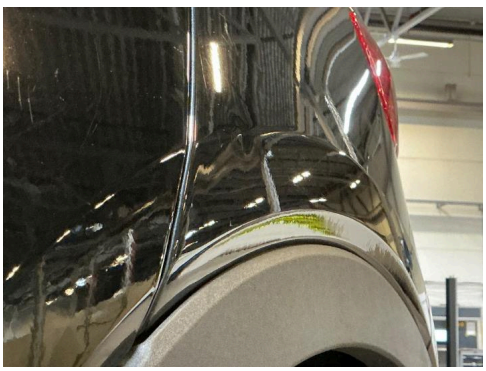
Ref.Id	Opplysning	Resultat	Beskrivelse
4.5	Service/Dokumentasjon.	Bilder er vedlagt.	
12.7	Glassruter.	Noe steinsprut på frontrute	
31.8	Oljenivå motor.	Bilen er ikke utstyrt med peilepinne, oljenivå er ikke kontrollert	
50.21	Lakk / karosseri utvendig.	Diverse steinsprut/lakksår	
50.34		Bilen er delvis omlakkert:	Venstre fordør, Venstre bakskjerm

21. Lakk / karosseri utvendig. R

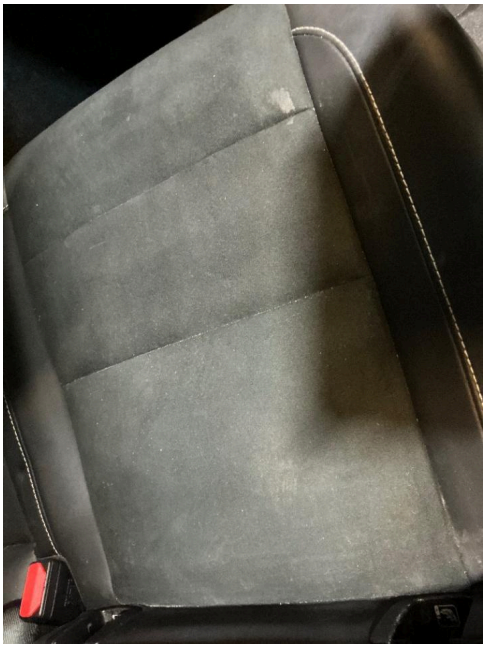
Ref.Id	Repareres	Resultat	Beskrivelse
4.1	Service/Dokumentasjon.	Iht. servicehefte er ikke alle servicer fulgt	Tid mellom servicer er overskredet, Kjørelengde mellom servicer er overskredet
24.1	Feilkodeutlesing.	Det finnes feilkoder, se rapport	
42.3	Seter.	Misfarget/skittent:	Venstre foran, Venstre bak, Høyre bak, Høyre foran, Midten bak
48.2	Bagasjeromstildekning/rollo	Skadet innfesting:	Høyre
50.3	Lakk / karosseri utvendig.	Lakkriper:	Bakluke
50.8		Bulk (er):	Venstre bakskjerm
50.10		Skadet:	Høyre forskjerm, Bakluke
76.2	Felg.	Vesentlig riper / hakk:	Høyre foran
77.10	Ekstra hjulsett..	Skadet dekk:	1 dekk
77.16		Skadet felg:	1 felg

27. Seter. R
