Auksjonstakst

TESTDATO: 26.11.2026

VOLKSWAGEN CADDY / 2KN 150 HK AUTOMAT 2WD

HJ98438 | 166 791 KM | 12.05.2016 Førstegang registrert | Diesel

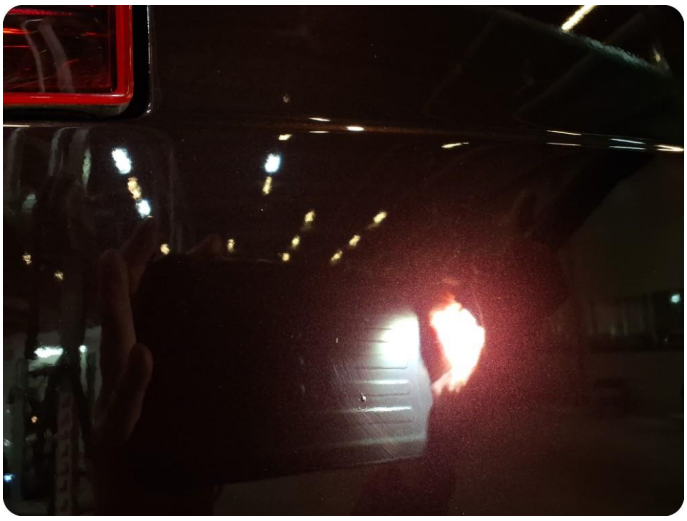
2.1 Øvrige feil Små blærer bakskjermer og rust V.forskjerm.
