Auksjonstakst

CITROEN C3 / S 110 HK AUTOMAT 2WD

UF76593 | 95 185 KM | 16.08.2017 Førstegang registrert | Bensin

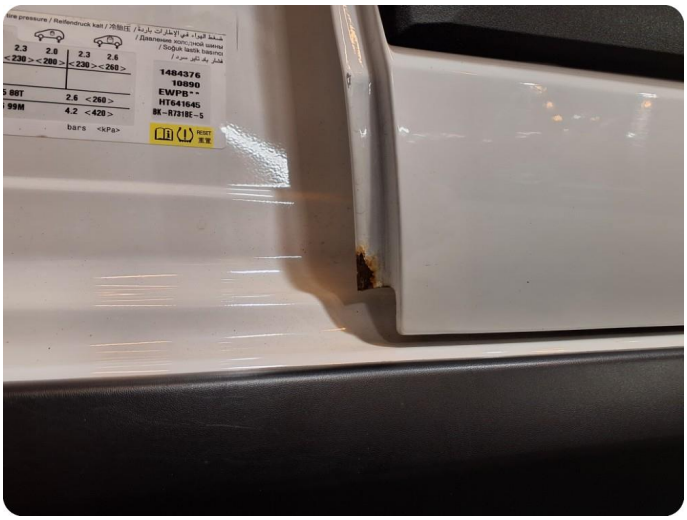
2.1 Stensprut

2.2 Rust i fals

2.3 Rust/korrosjon

2.4 Skade på felg - sommer 1x

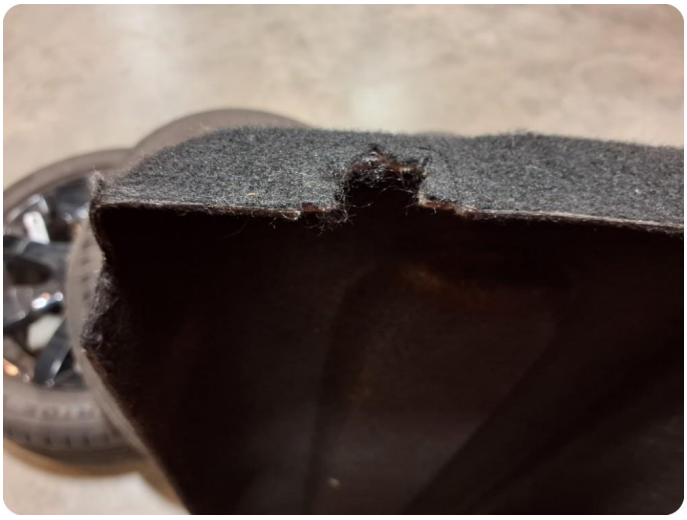
2.5 Skade

4.2 Eksoslekkasje

6.1 Skadet

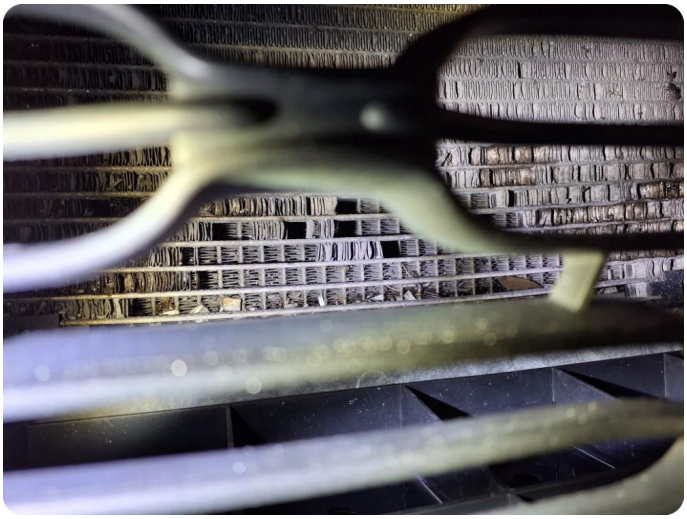
6.1 Skadet
