Auksjonstakst

TESTDATO: 26.11.2026

PEUGEOT EXPERT TRAVELLER / V 177 HK AUTOMAT 2WD

XK26194 | 175 989 KM | 03.02.2017 Førstegang registrert | Diesel

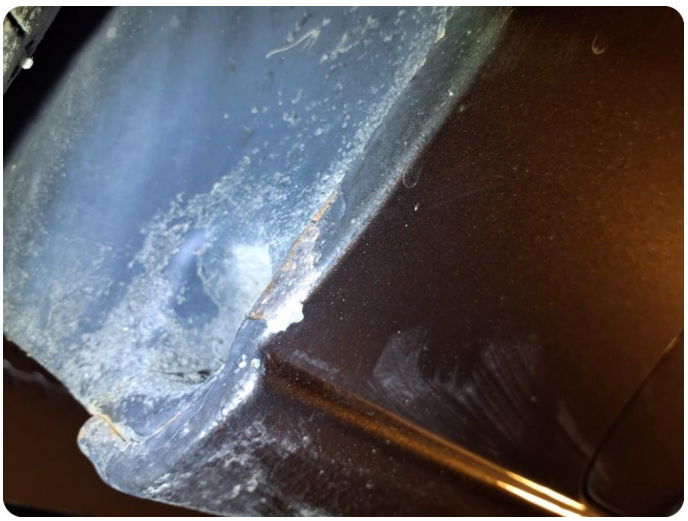
2.4 Lakk flasser /rust

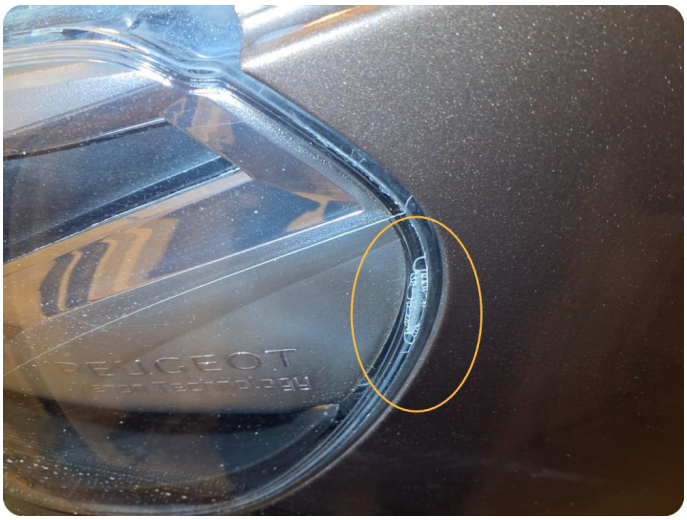
2.8 Steinsprut Små
