Auksjonstakst

TESTDATO: 26.11.2026

PEUGEOT 5008 / M 181 HK AUTOMAT 2WD

AS55800 | 189 793 KM | 03.01.2018 Førstegang registrert | Diesel

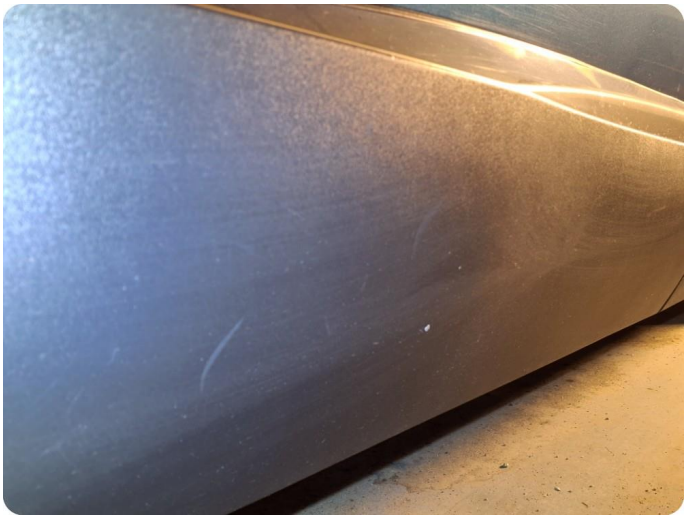
2.1 Øvrige feil Noen riper og steinsprut/hakk

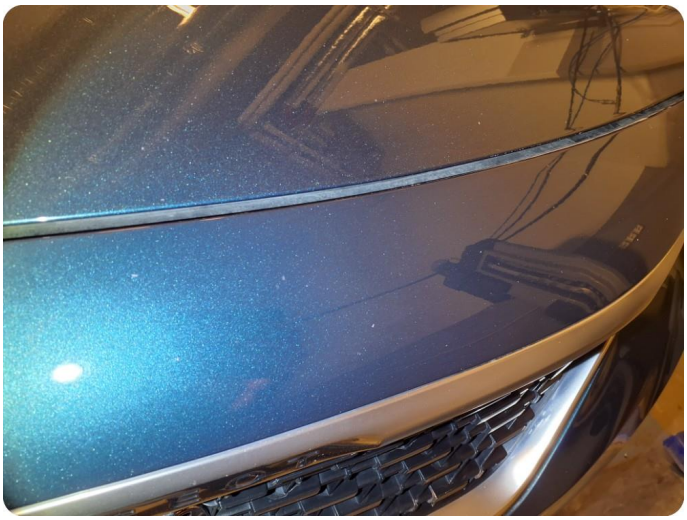
2.1 Øvrige feil Noen riper og steinsprut/hakk
