NAF Bruktbiltest

Testdato
26.11.2026

Bilmerke	BMW I	**Motorstørrelse**	- cm^3
Modell	i3	**Motoreffekt**	125 kW
Type	BMWi-1	**Aksler i drift**	1
Registreringsnr.	EV64077	**Drivstofftype**	Elektrisk
Understellsnr.	WBY8P2106K7D44873	**Kjøretøygruppe**	101
Km.stand.	106286	**Bruktimportert**	Nei
Farge	Blå	**Registreringsår**	2019
Karosseritype	Sedan	**Registrert første gang**	28.03.2019
		Frist for neste EU kontroll	27.03.2027

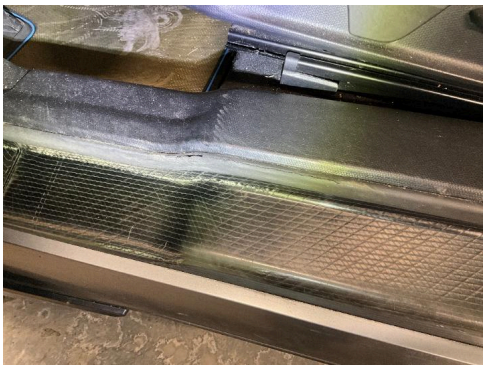
21. Dashbord /midtkonsoll. O

Ref.Id	Opplysning	Resultat	Beskrivelse
4.5	Service/Dokumentasjon.	Bilder er vedlagt.	
10.5	Dashbord /midtkonsoll.	Liten skade:	Dashbord, Midtkonsoll
12.7	Glassruter.	Noe steinsprut på frontrute

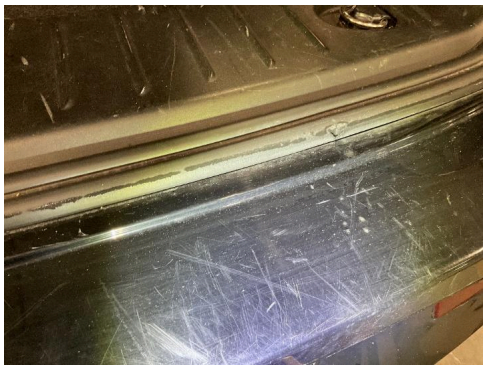
22. Dører. R

36.2	Dører.	Slitt / skade på gummilist:	Bakluke/-dør, Venstre foran
42.1	Seter.	Hull/rift gjennom setetrekk:	Høyre bak
49.2	Reservehjul / dekkreparasjonssett.	Dekkreparasjonssett, holdbarhetsdato har utløpt

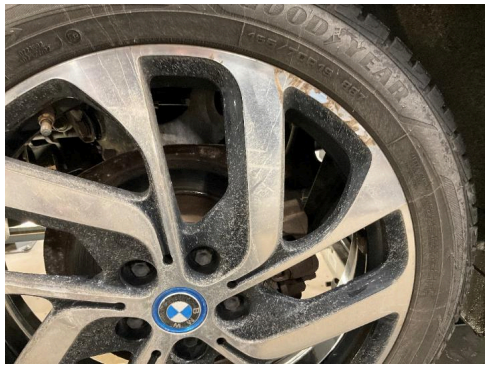
26. Felg. R

72.1	Fjærer / fjærbein.	Fjærbrudd:	Høyre foran, Venstre foran
73.12	Bremseskive/klosser utvendig	Rust på bremseskive:	Venstre bak
76.2	Felg.	Vesentlig riper / hakk:	Venstre bak, Høyre bak

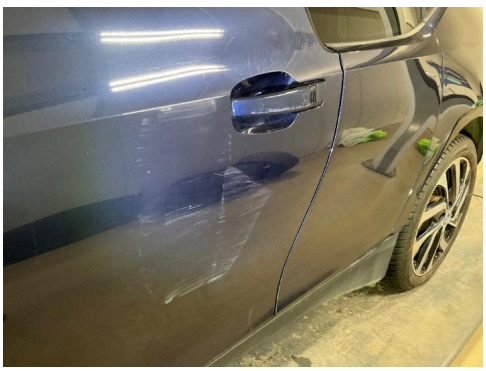
33. Lakk / karosseri utvendig. R

50.3	Lakk / karosseri utvendig.	Lakkriper:	Støtfanger foran, Høyre bakskjerm, Støtfanger bak
50.4		Steinsprut/lakksår	Panser, Høyre fordør
50.10		Skadet:	Tak, Venstre fordør

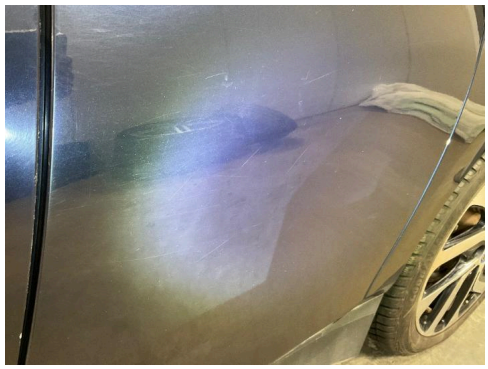
47. Lakk / karosseri utvendig. **O**

42.9	Seter.	Slitasje/sprekker på sete	
47.7	Laste-/bagasjerom.	Skader i deksler/panel/vegger/gulv	
50.18	Lakk / karosseri utvendig.	Diverse riper/småskader i lakken, anses som normal slitasje for bilens alder og kjørelengde	Se bilde
