Autoringen Auksjonstakst

TESTDATO: 26.11.2026

VOLKSWAGEN POLO / AW 95 HK AUTOMAT 2WD

BT96374 | 106 793 KM | 09.05.2019 Førstegang registrert | Bensin

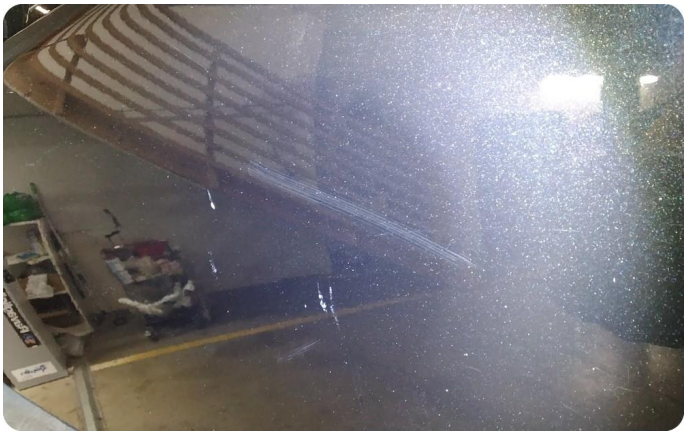
2.5 Ripe ned til grunning
+ Bulk venstre bak.

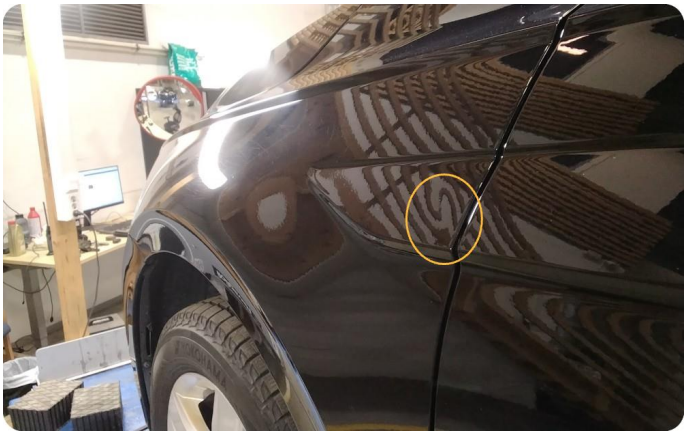
2.7 Ripe(r) ned til grunning
+ Bulk venstre foran.

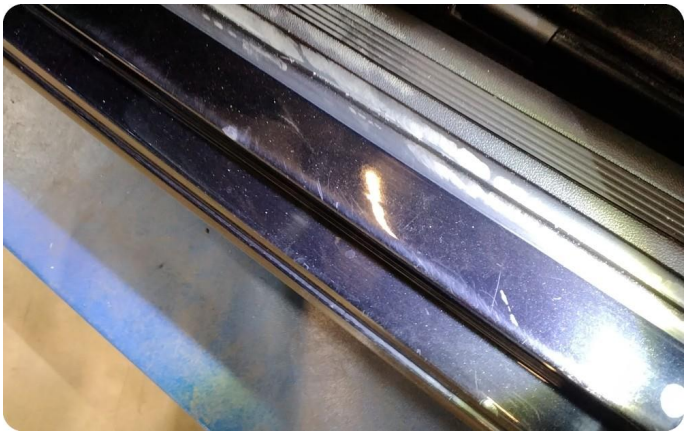
2.9 Ripe(r)

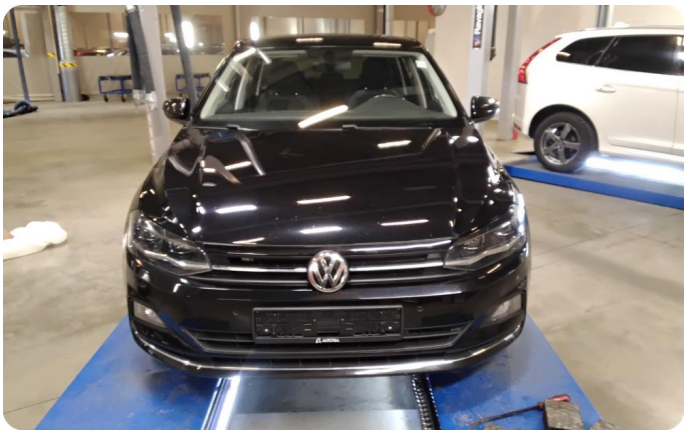
5.1 Misfarget

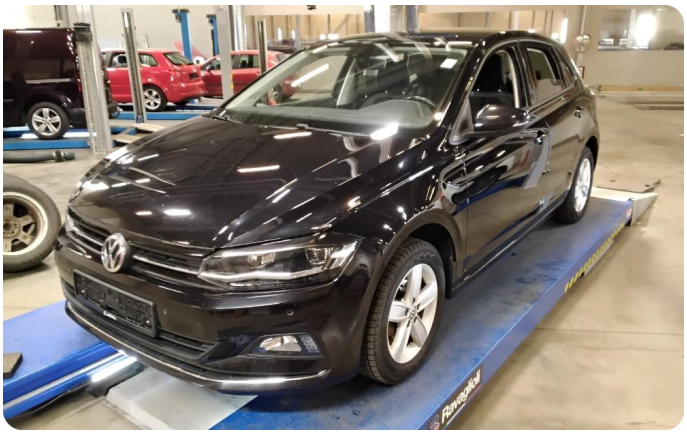
5.1 Misfarget
