NAF Bruktbiltest

Testdato
26.11.2026

Bilmerke	Land Rover	**Motorstørrelse**	2179 cm^3
Modell	RANGE ROVER EVOQUE	**Motoreffekt**	110 kW
Type	LV	**Aksler i drift**	2
Registreringsnr.	NF63980	**Drivstofftype**	Diesel
Understellsnr.	SALVA2BC8DH736237	**Kjøretøygruppe**	101
Km.stand.	107760	**Bruktimportert**	Nei
Farge	Svart	**Registreringsår**	2013
Karosseritype	Stasjonsvogn	**Registrert første gang**	26.09.2013
		Frist for neste EU kontroll	17.08.2027

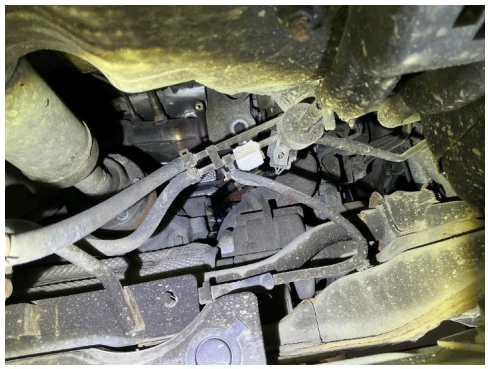
26. Laste-/bagasjerom. **R**

47.4	Laste-/bagasjerom.	Forurensing og/eller ubehagelig lukt	
48.2	Bagasjeromstildekning/rollo	Skadet innfesting:	
51.9	Vognbunn/understell.	Rustskade:	
78.3	Viskere, spylersystem	Vindusvisker/ spyler virker ikke	Bakrute
