Autoringen Auksjonstakst

TOYOTA TOYOTA BZ4X / EAM1(M) 4WD

EH27158 | 75 351 KM | 14.09.2023 Førstegang registrert | Elektr.

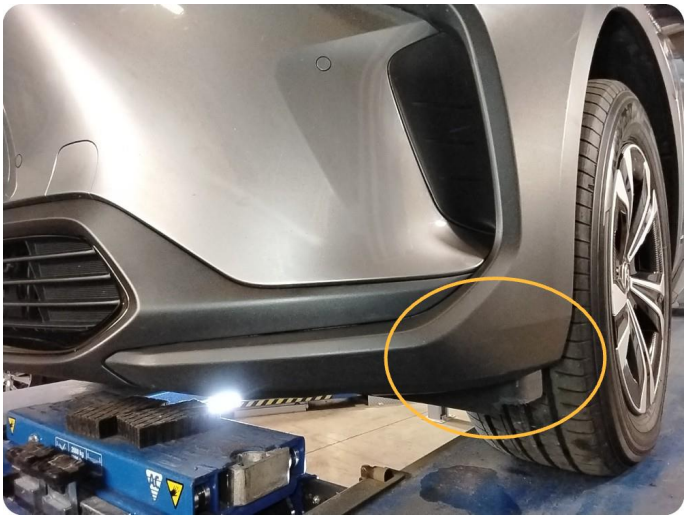
3.1 Noen riper og småbulker /Steinsprut

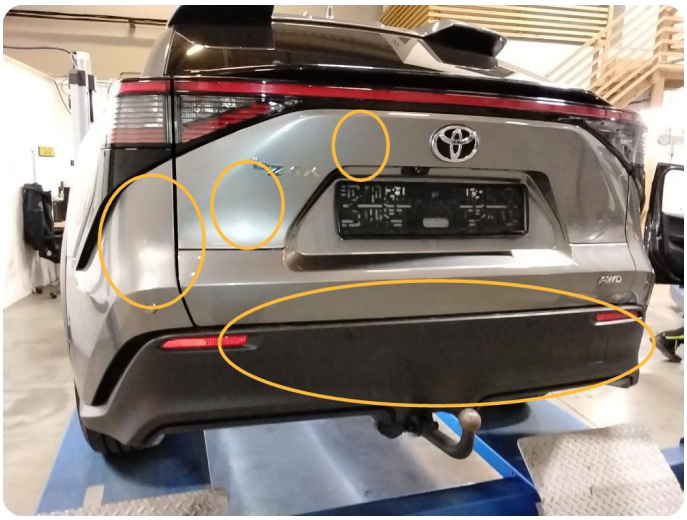
3.1 Noen riper og småbulker
/Steinsprut

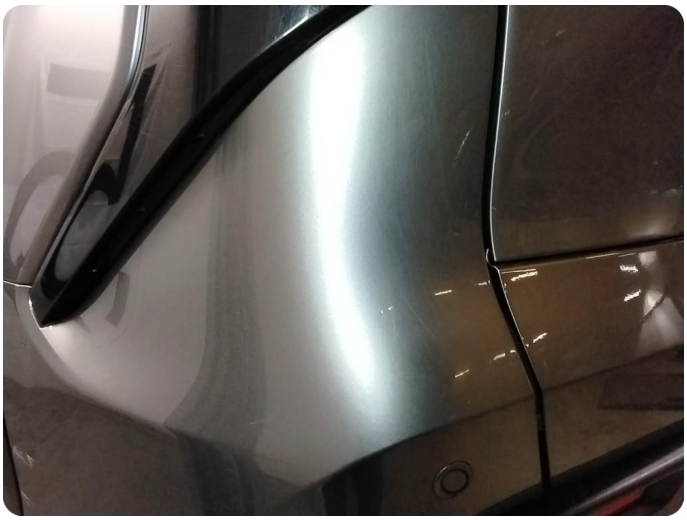
3.1 Noen riper og småbulker
/Steinsprut

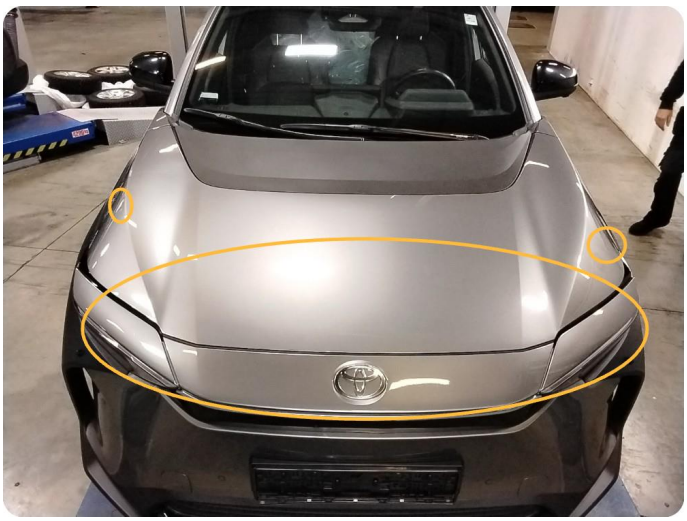
3.1 Noen riper og småbulker /Steinsprut

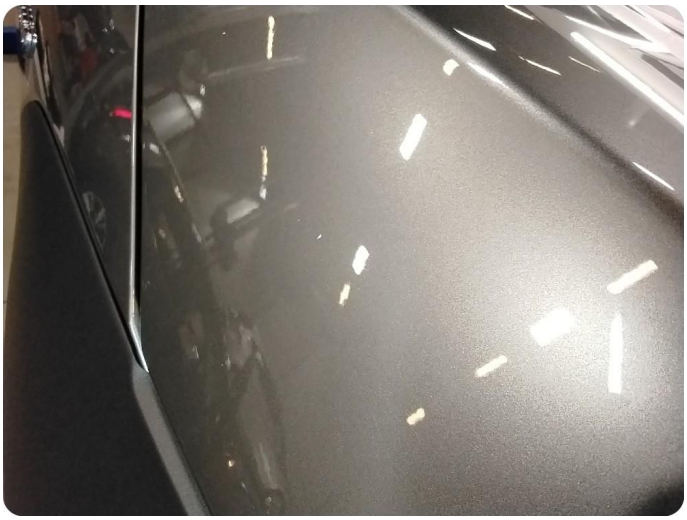
3.1 Noen riper og småbulker /Steinsprut

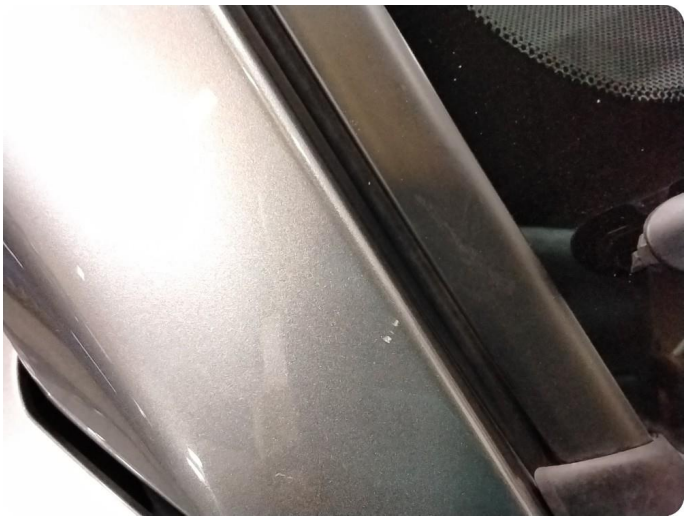
3.1 Noen riper og småbulker /Steinsprut

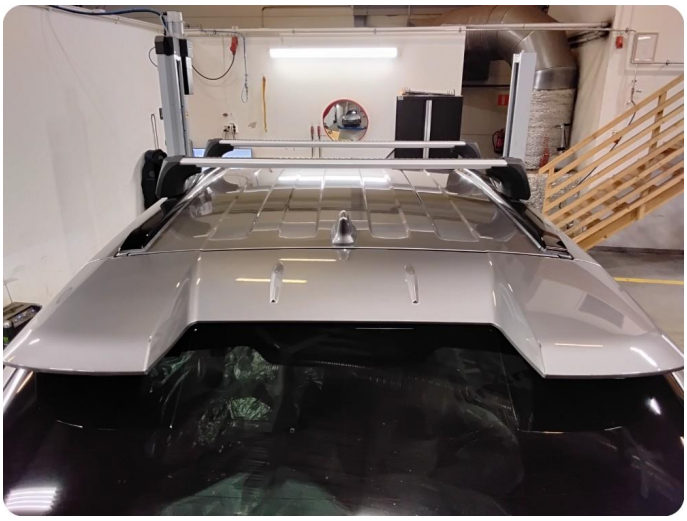
5.2 Ripe(r)
