Autoringen Funksjonstest

TESTDATO: 25.11.2026

PEUGEOT ION / 1 2WD

EK90934

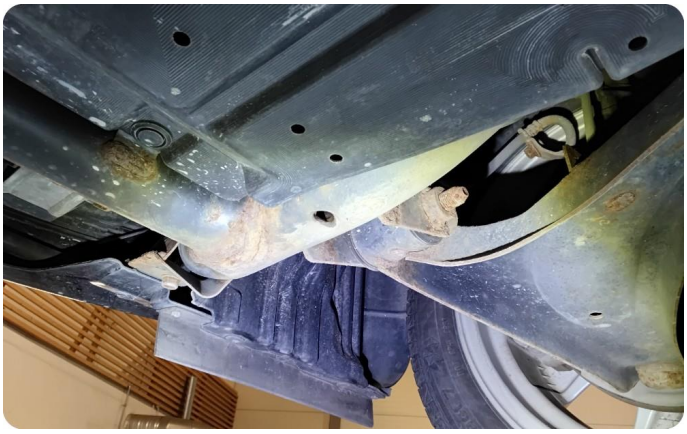
PUNKT	BESKRIVELSE	PLASSERING
Assistentsystemer og diagnose		
1.1 Diagnose	Feilkoder.	
Eksteriør		
2.1 Under bil -	Rust.	venstre, høyre, foran, bak
2.2 Dekk/Felger	Kantkjørt felg.	
2.3 Dekk/Felger -	Kantkjørt felg.	begge foran
Motor		
3.1 Service	Service etter bilens intervall ikke fulgt. + Varsler servoce.	
Opplysninger/klargjøring		
4.1 Opplysninger	Dokumentert service, se bilde.

2.1 Rust
