Autoringen Funksjonstest

TESTDATO: 25.11.2026

VOLKSWAGEN GOLF / AU 105 HK MANUELL 2WD

BS82018 | 198 089 KM | 15.10.2013 Førstegang registrert | Diesel

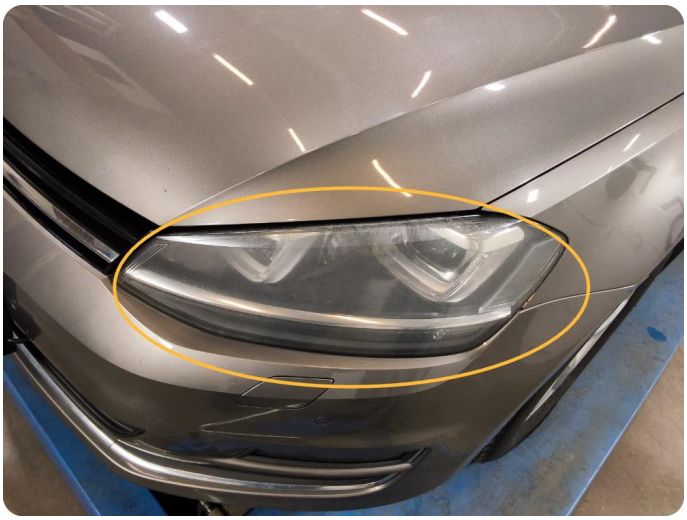
3.1 Matte glass

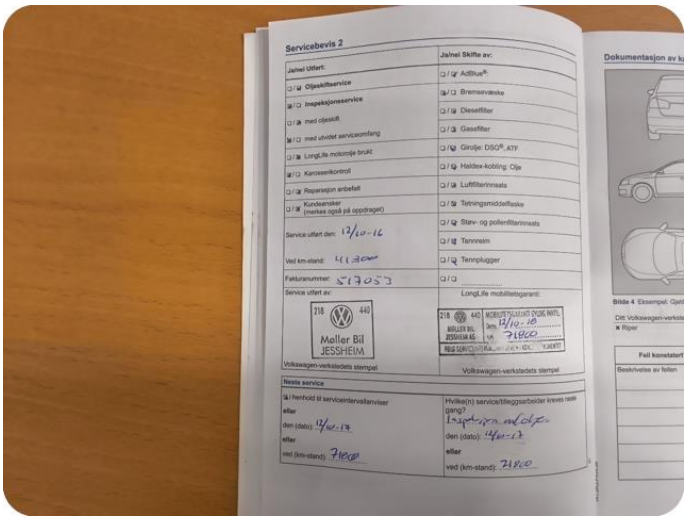
6.1 Dokumentert service, se bilde

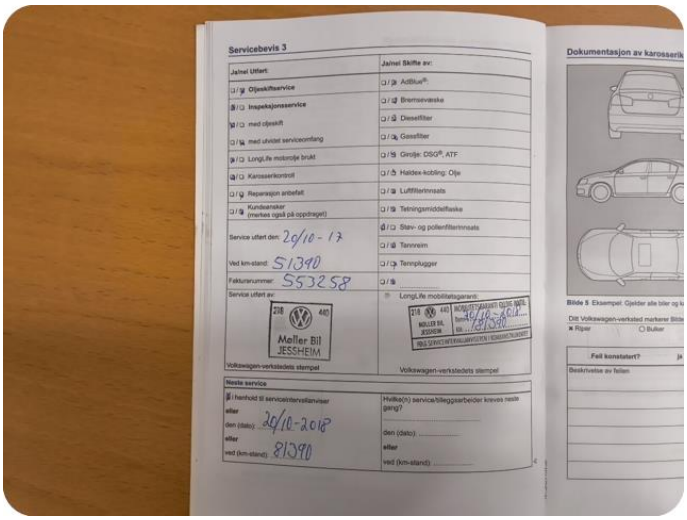
6.1 Dokumentert service, se bilde

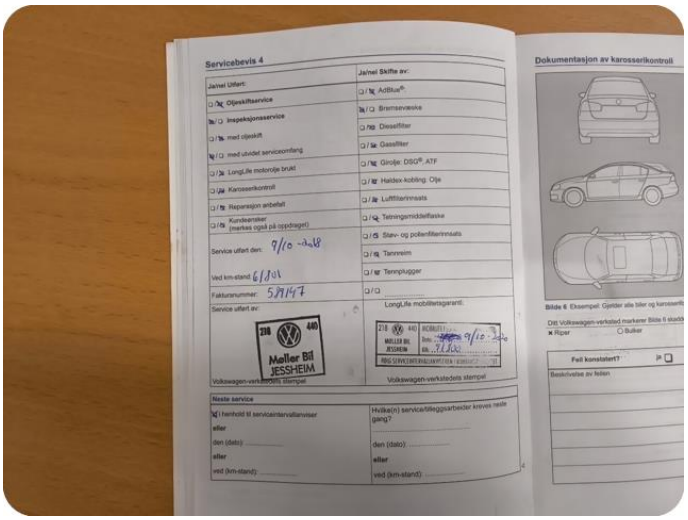
6.1 Dokumentert service, se bilde

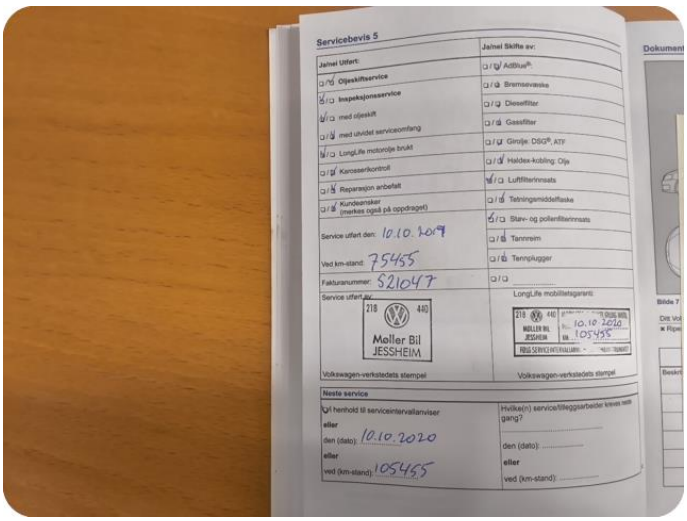
6.1 Dokumentert service, se bilde

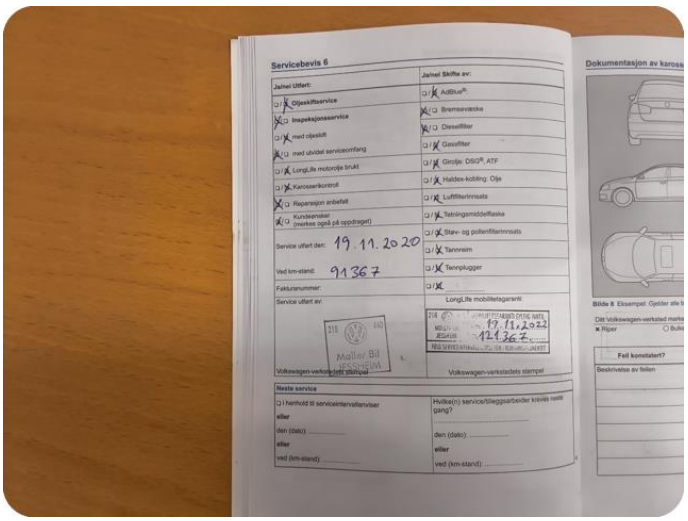
6.1 Dokumentert service, se bilde

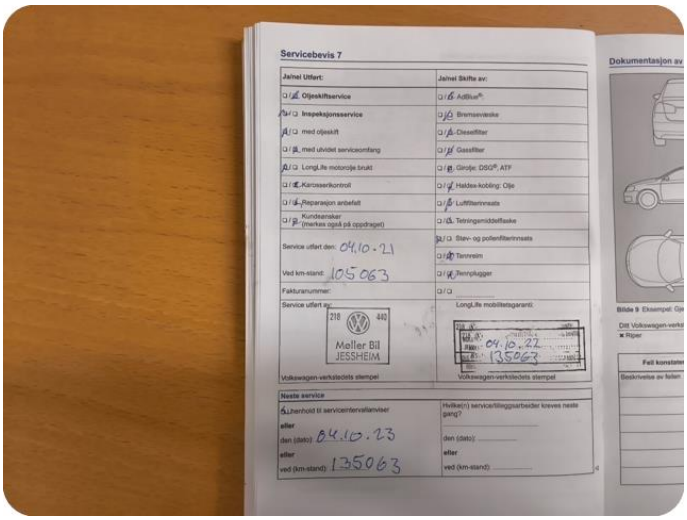
6.1 Dokumentert service, se bilde

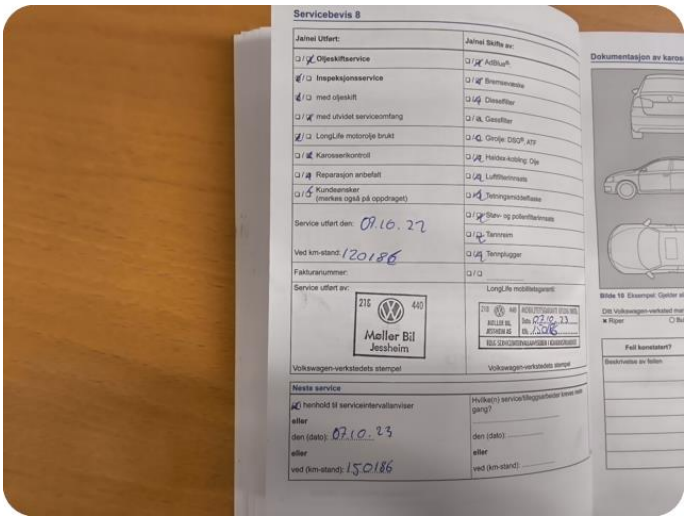
6.1 Dokumentert service, se bilde

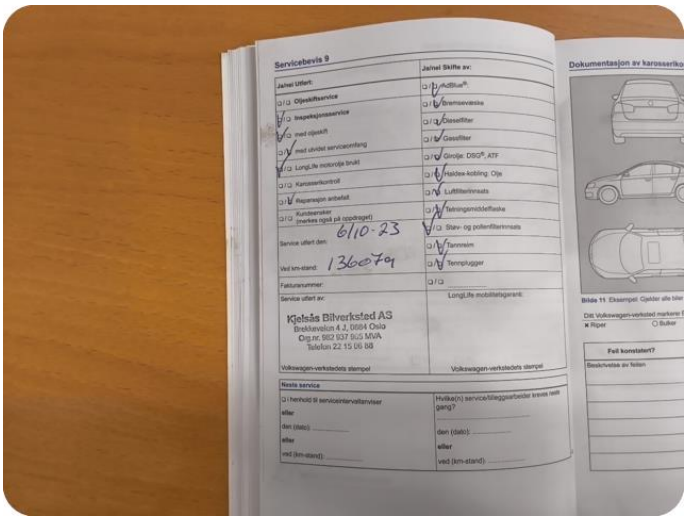
6.1 Dokumentert service, se bilde

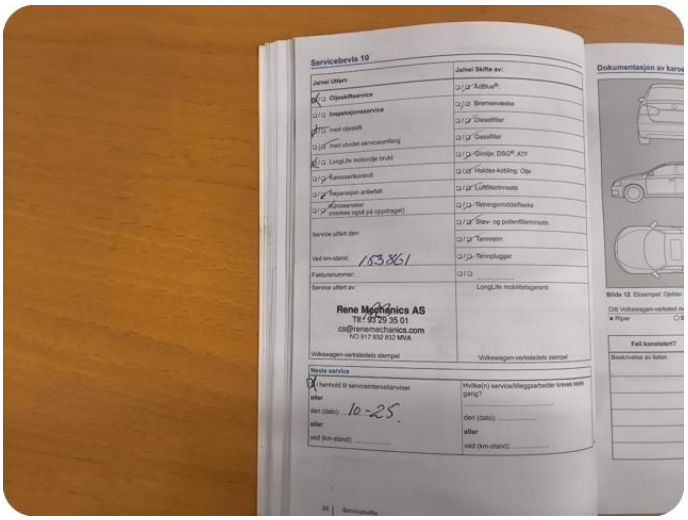
6.1 Dokumentert service, se bilde
