Autoringen Funksjonstest

TESTDATO: 25.11.2026

VOLVO V60 / F 114 HK AUTOMAT 2WD

CF71293 | 205 542 KM | 24.10.2013 Førstegang registrert | Diesel

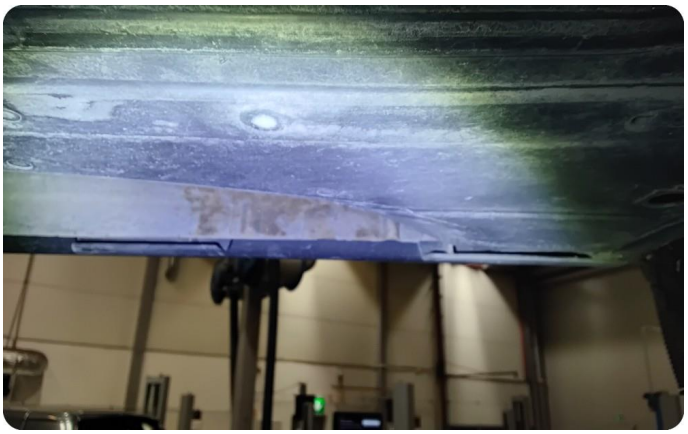
PUNKT	BESKRIVELSE	PLASSERING
Assistentsystemer og diagnose		
1.1 Systemfunksjoner	Varsellampe lyser se bilde.	
1.2 Diagnose	Feilkoder.	
Eksteriør		
2.1 Under bil -	Rust.	venstre, høyre, bak, midten, foran
2.2 Låser/tyverisikring -	Feil på sentrallås.	høyre bak
2.3 Dekk/Felger	Kantkjørt felg.	
2.4 Dekk/Felger -	Kantkjørt felg. + Oksidert.	begge foran, begge bak
Motor		
3.1 Service	Varsler service.	
3.2 Motor	Svetter.	
3.3 Motor	Tikkelyd.

2.1 Rust
