Funksjonstest

TESTDATO: 24.11.2026

FORD FIESTA / JA8 140 HK MANUELL 2WD

DP59832 | 73 955 KM | 27.10.2014 Førstegang registrert | Bensin

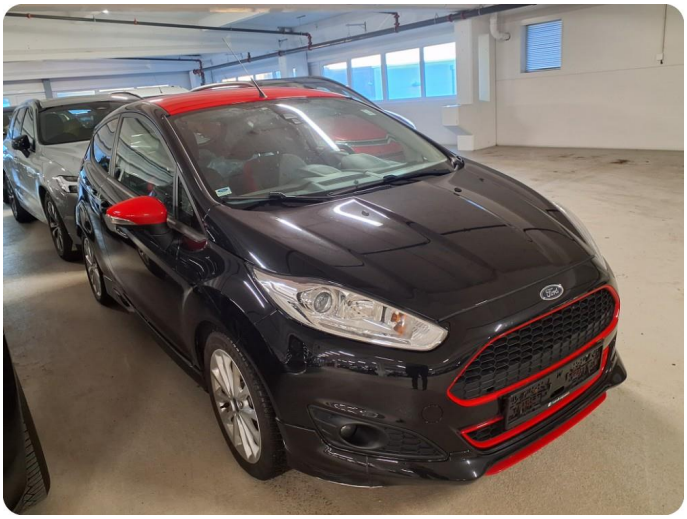
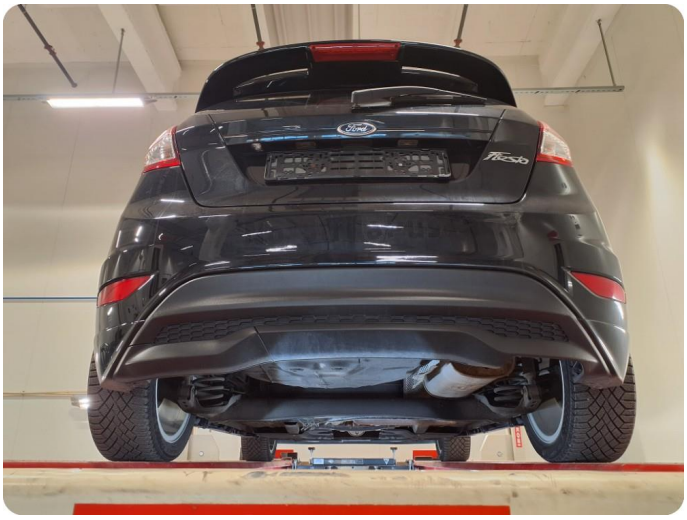
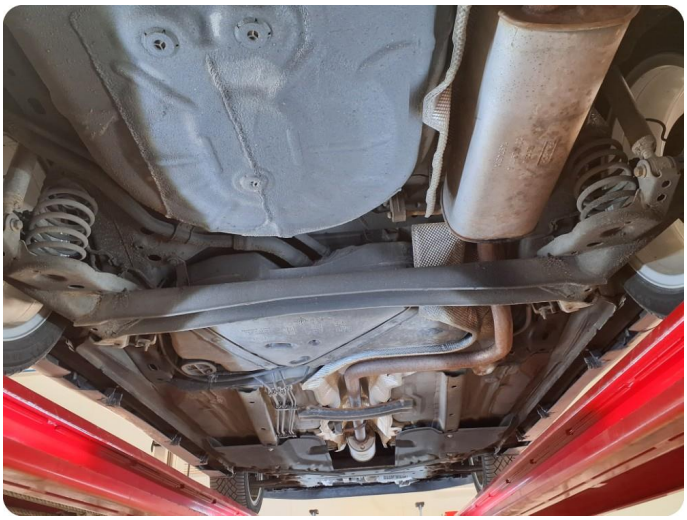
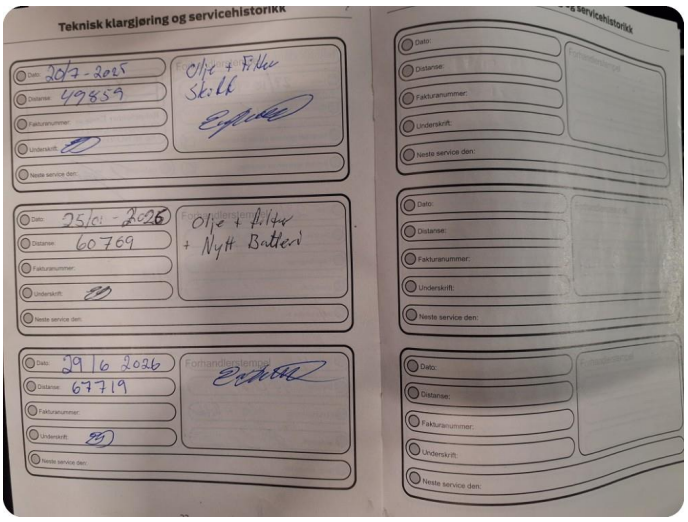
6.1 Øvrig opplysninger Begrenset sikt pga understellsbehandling

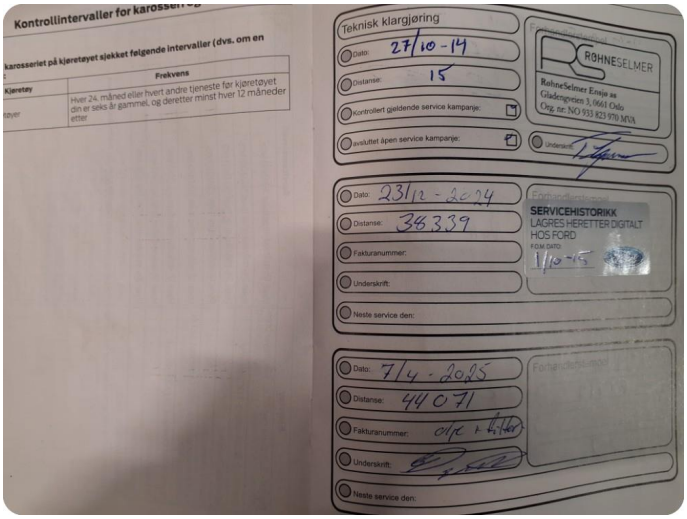
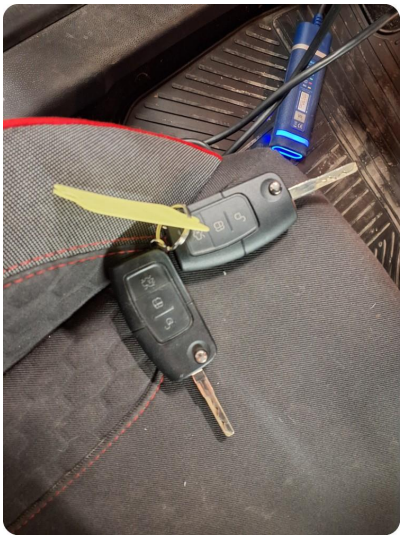
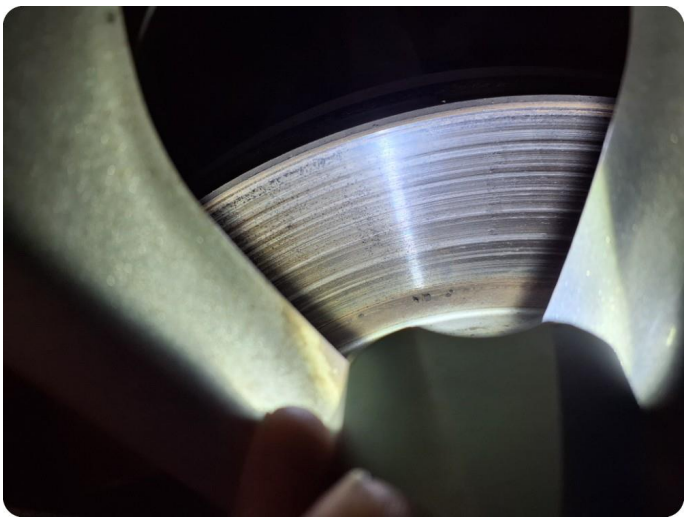
Teknisk klargjøring og servicehistorikk
Olje + Filter Skift
25/01 - 2026
Olje + Filter + Nytt Batteri
29/6 2026

Kontrollintervaller for karosseri
Teknisk klargjøring
27/10 - 14
15
RØHNESELMER
SERVICEHISTORIKK
LAGRES HERETTER DIGITALT HOS FORD
23/12 - 2024
34339
7/4 - 2025
44071
Olje + Filter
