Funksjonstest

TESTDATO: 26.11.2026

TOYOTA RAV4 / XA3(A) 150 HK AUTOMAT 4WD

VH17952 | 230 964 KM | 23.10.2009 Førstegang registrert | Diesel

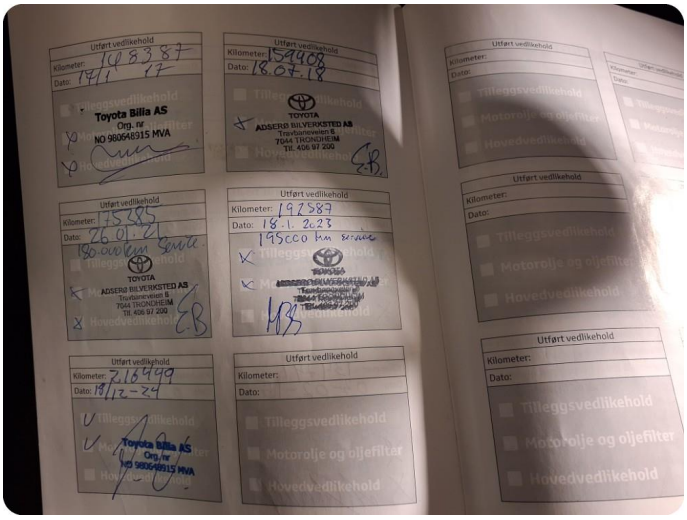
5.1 Dokumentert service, se bilde
