Funksjonstest

TESTDATO: 25.11.2026

KIA SPORTAGE,SL,SLS / SLS 136 HK AUTOMAT 4WD

AE45999 | 324 675 KM | 24.08.2015 Førstegang registrert | Diesel

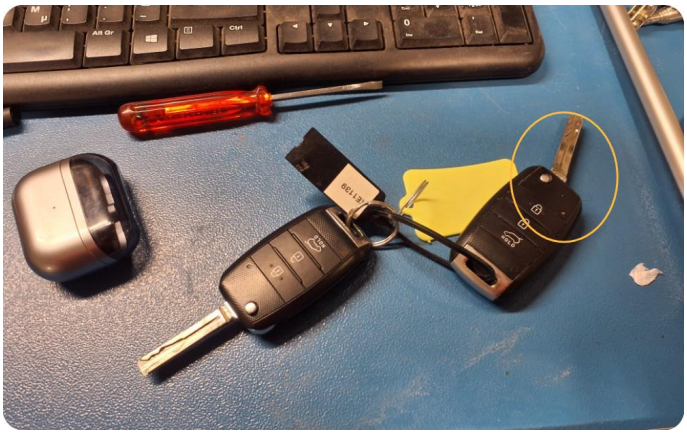
1.1 Skadet

3.1 Rust Traværsj bak

3.2 Blinklys sprukket/krakelert

3.3 Skjev slitasje på sommerdekk Fire stk

3.4 Steinsprut med sprekk

6.3 Slitte/stor slitekant

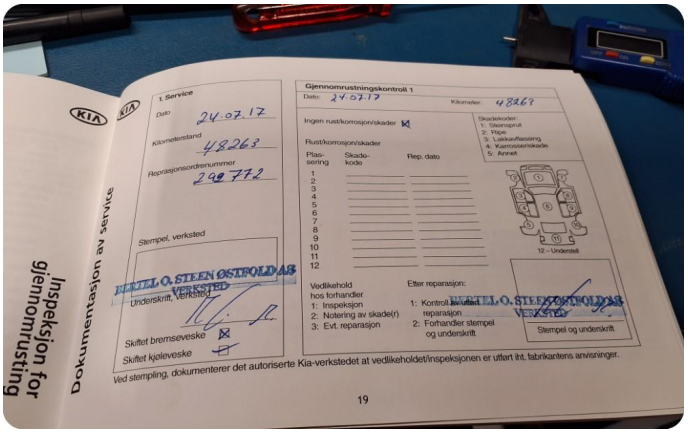
7.1 Dokumentert service, se bilde

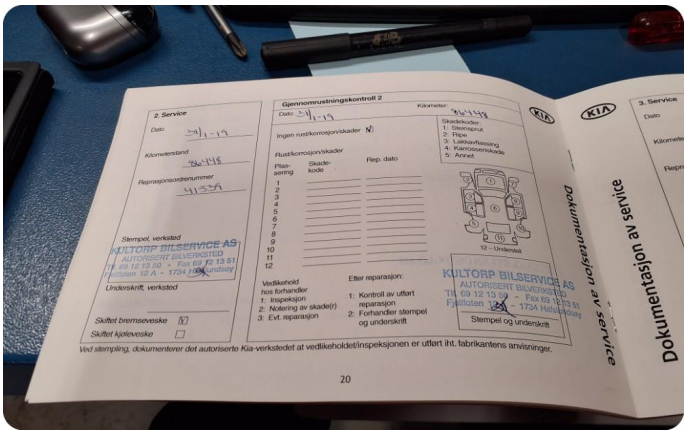
7.1 Dokumentert service, se bilde

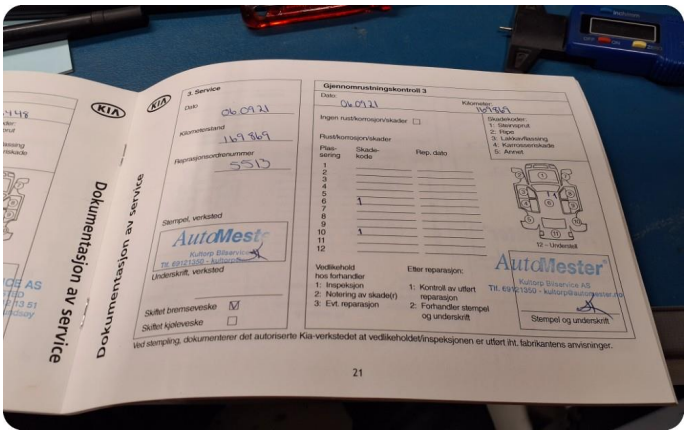
7.1 Dokumentert service, se bilde

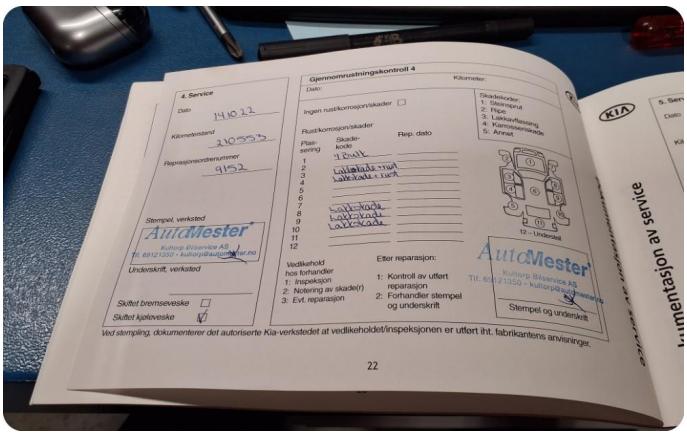
7.1 Dokumentert service, se bilde
