Funksjonstest

TESTDATO: 25.11.2026

MITSUBISHI MITSUBISHI OUTLANDER / CW0 150 HK MANUELL 4WD

HJ93491 | 253 072 KM | 20.08.2013 Førstegang registrert | Diesel

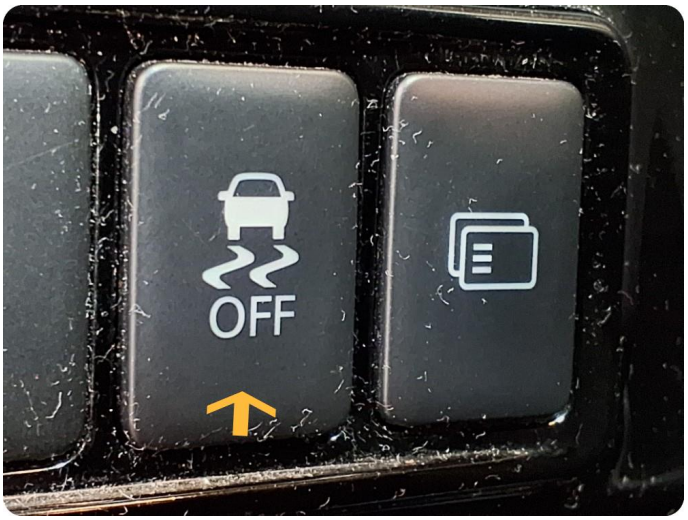
1.1 Varsellampe lyser se bilde

2.1 Øvrige feil - løs

2.2 Dugg/fukt

2.3 Dugg/fukt
