Funksjonstest

TESTDATO: 26.11.2026

KIA PICANTO / TA 69 HK MANUELL 2WD

ZZ18259 | 77 816 KM | 30.09.2014 Førstegang registrert | Bensin

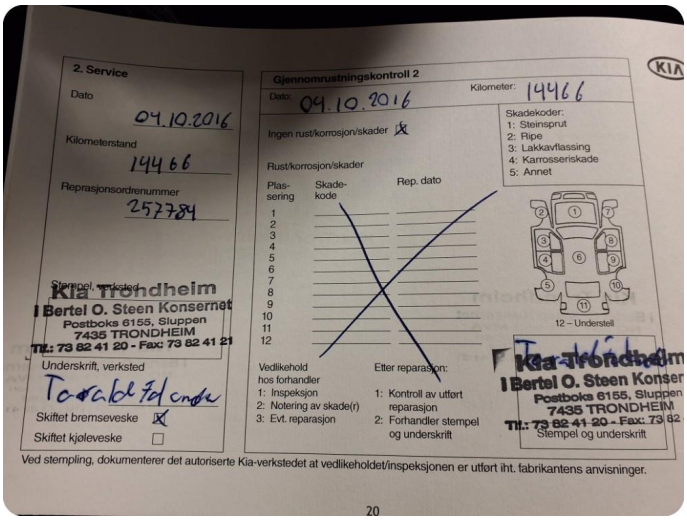
3.1 Dokumentert service, se bilde

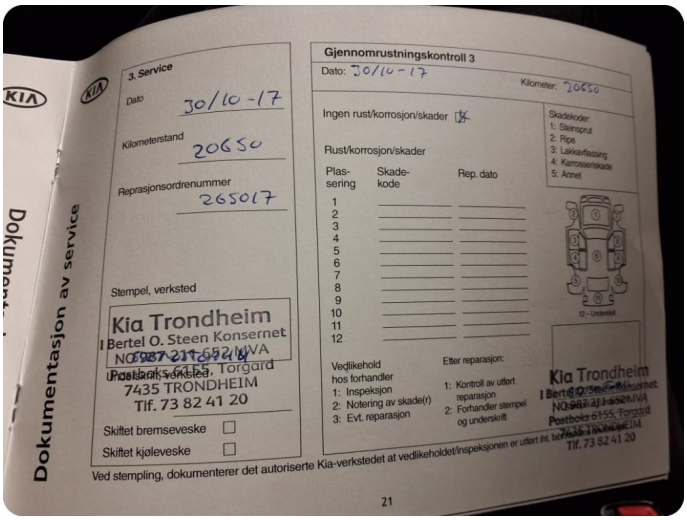
3.1 Dokumentert service, se bilde

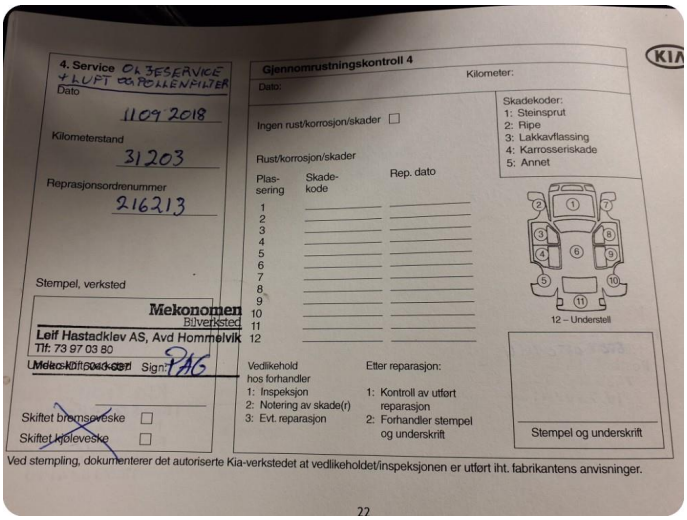
3.1 Dokumentert service, se bilde

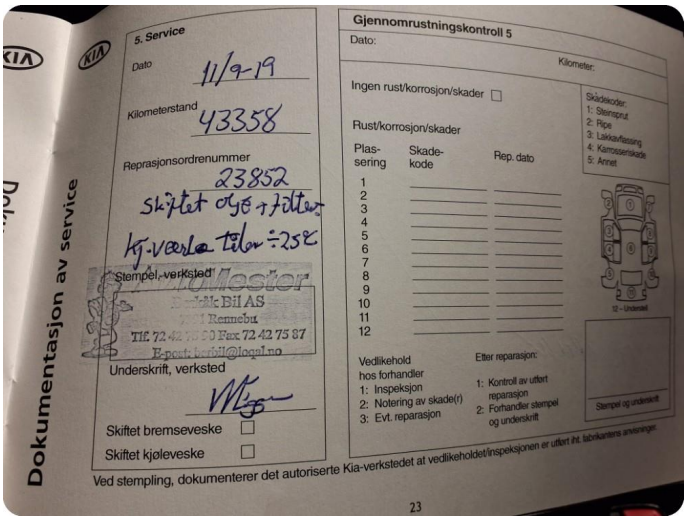
3.1 Dokumentert service, se bilde

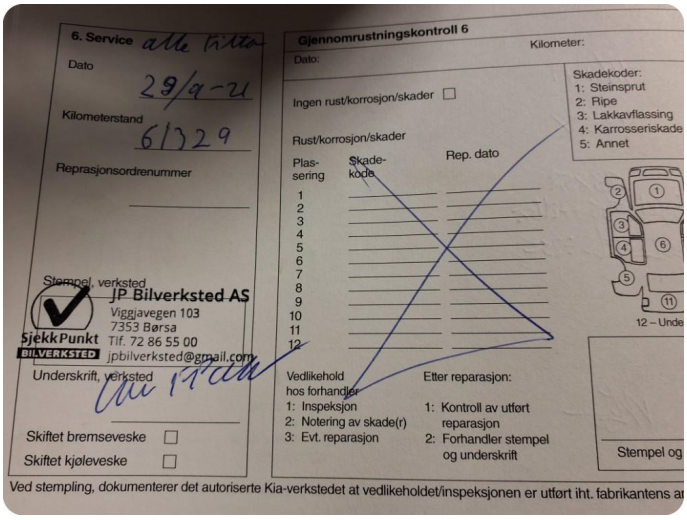
3.1 Dokumentert service, se bilde

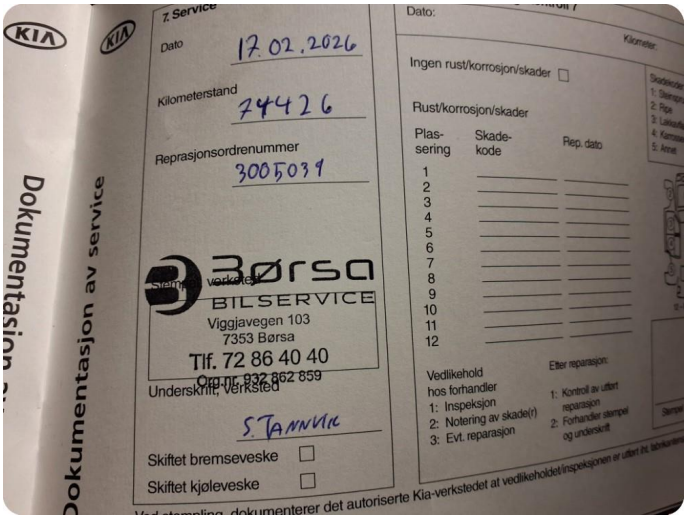
3.1 Dokumentert service, se bilde
