Funksjonstest

TESTDATO: 25.11.2026

HYUNDAI I10 / IA 66 HK MANUELL 2WD

VH66630 | 69 182 KM | 19.12.2014 Førstegang registrert | Bensin

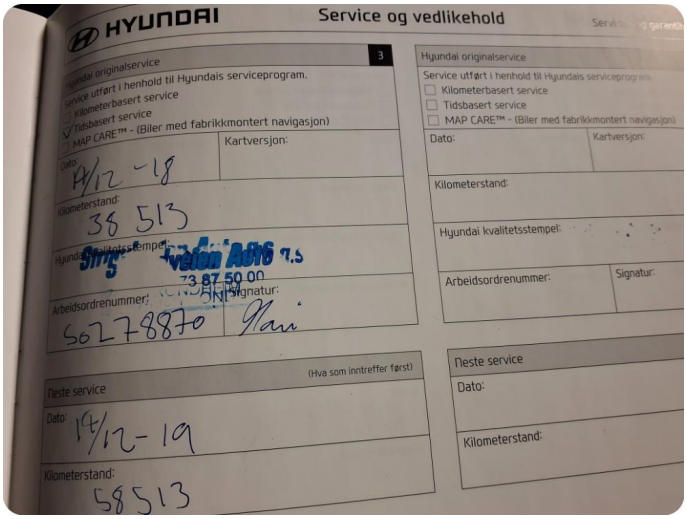
5.1 Dokumentert service, se bilde
