Funksjonstest

TESTDATO: 25.11.2026

BMW X3 / - 243 HK AUTOMAT 4WD

BT28687 | 333 552 KM | 17.02.2012 Førstegang registrert | Bensin

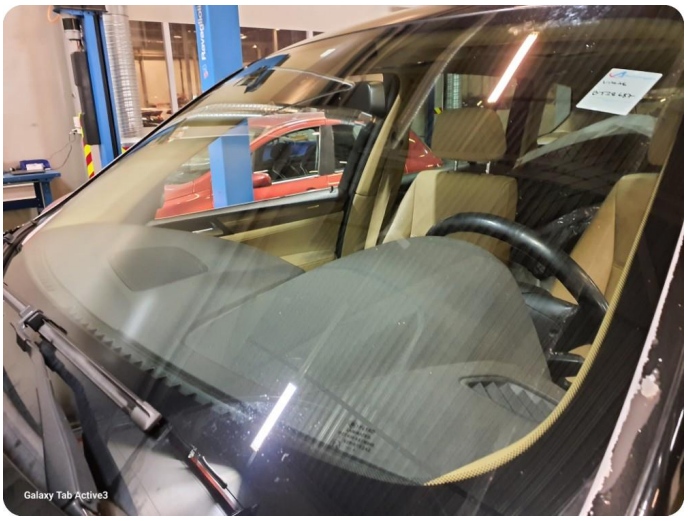
1.3 Prøvekjøring	Øvrige feil. lukter brent olje	
Eksteriør		
2.1 Under bil	Rust.	
2.2 Frontvindu	Steinsprut.	
Lys		
3.1 Lys bak -	Lyser ikke.	høyre
3.2 Lys bak -	Bremselys lyser ikke.	høyre

2.1 Rust
