Funksjonstest

TESTDATO: 25.11.2026

TOYOTA AVENSIS / T27 132 HK MANUELL

NF36382 | 192 097 KM | 09.02.2009 Førstegang registrert | Bensin

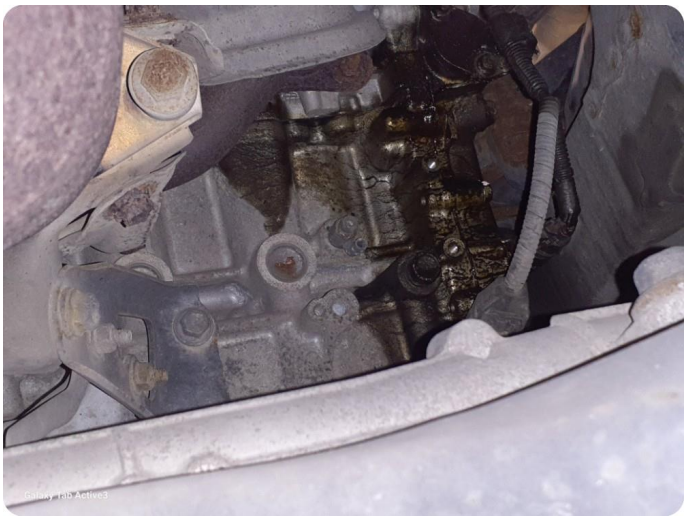
3.3 Lekkasjer	Oljelekkasje mellom motor og girkasse.	
3.4 Motor	Svetter.	
Hjuloppheng/styring		
4.1 Fjærer/støtdemper -	Knekt fjær.	høyre foran
4.2 Bakstilling -	Slitt bærebruforing.	begge bak
Bremser

3.3 Oljelekkasje mellom motor og girkasse
