Autoringen Funksjonstest

TESTDATO: 25.11.2026

BMW 316D / 390L 116 HK MANUELL

BR91675 | 238 092 KM | 08.02.2010 Førstegang registrert | Diesel

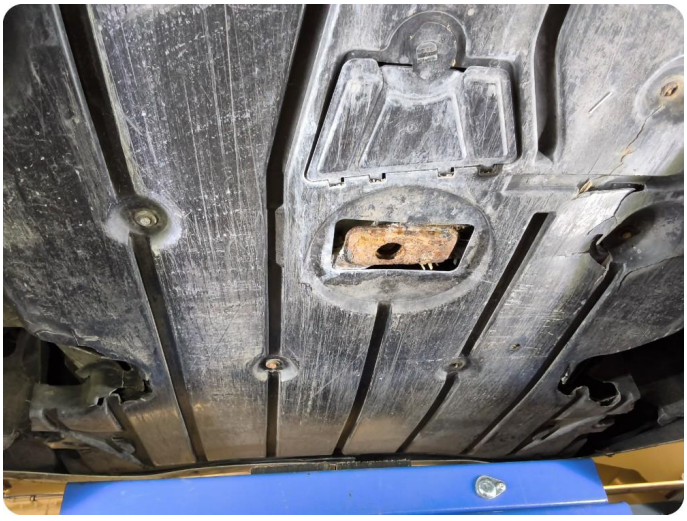
2.2 Under bil	Rust. Understell/Vognbunn	
2.3 Under bil	Løst varmeskjold.	
2.4 Under bil	Beskyttelsesplate skadet/mangler.	
2.5 Speil -	Justering virker ikke.	venstre foran

2.2 Rust
Understell/Vognbunn

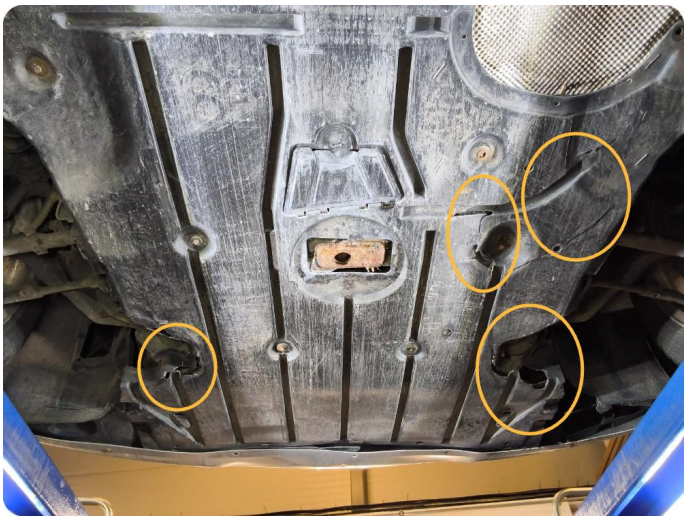
2.3 Løst varmeskjold

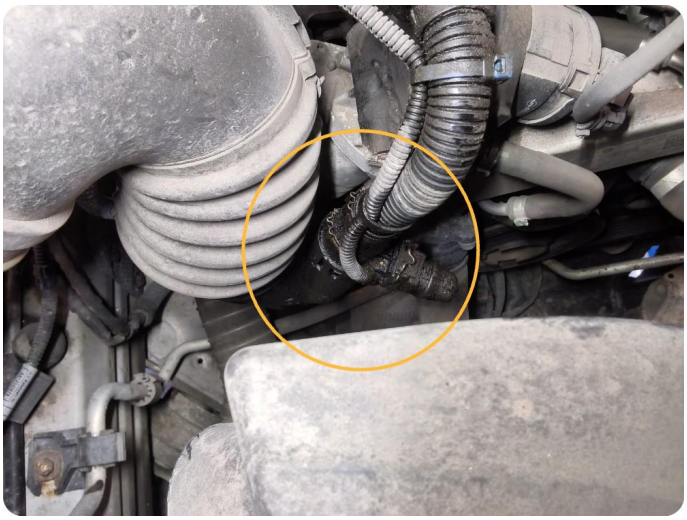
3.1 Batteri(er)	Startbatteri - svakt/defekt.	
3.2 Eksosanlegg	Lekkasje fleksirør.	
3.3 Lekkasjer	Oljelekkasje fra motor.	
3.4 Service	Service etter bilens intervall ikke fulgt.

3.3 Oljelekkasje fra motor

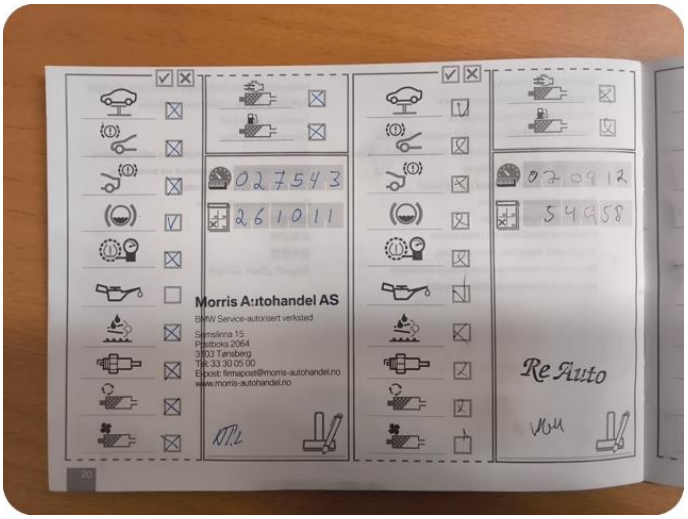
7.2 Instrumenter og brytere	Bryter skadet.	
Opplysninger/klargjøring		
8.1 Opplysninger	Dokumentert service, se bilde.

7.2 Bryter skadet

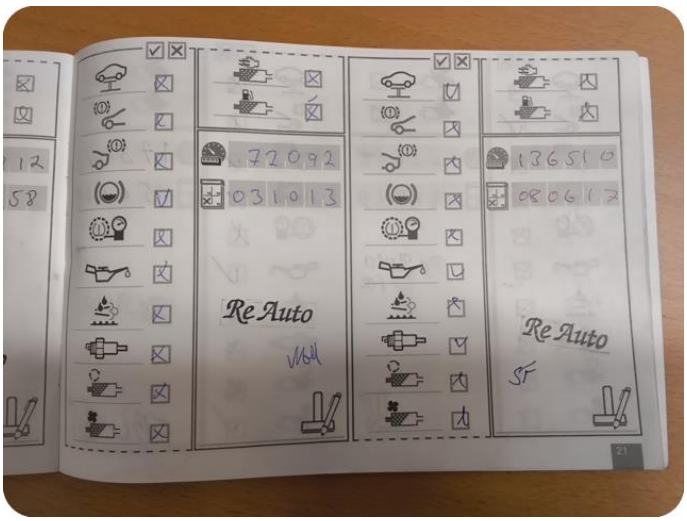
8.1 Dokumentert service, se bilde

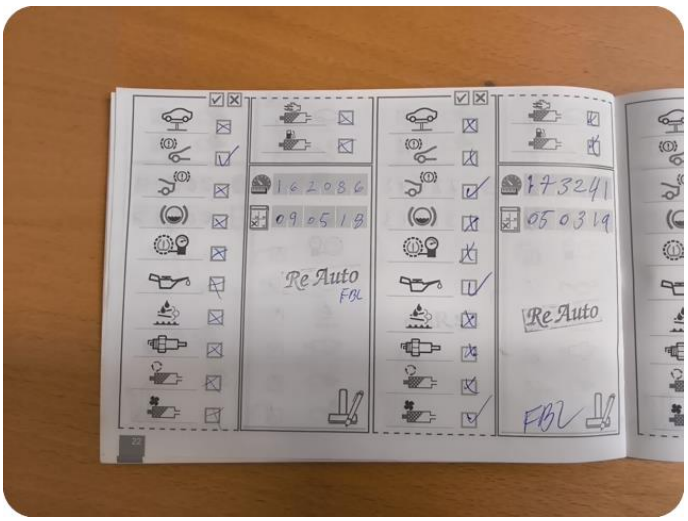
8.1 Dokumentert service, se bilde
