Autoringen Funksjonstest

FORD TRANSIT CONNECT / PU2 101 HK MANUELL 2WD

NF79958 | 174 599 KM | 25.07.2016 Førstegang registrert | Diesel

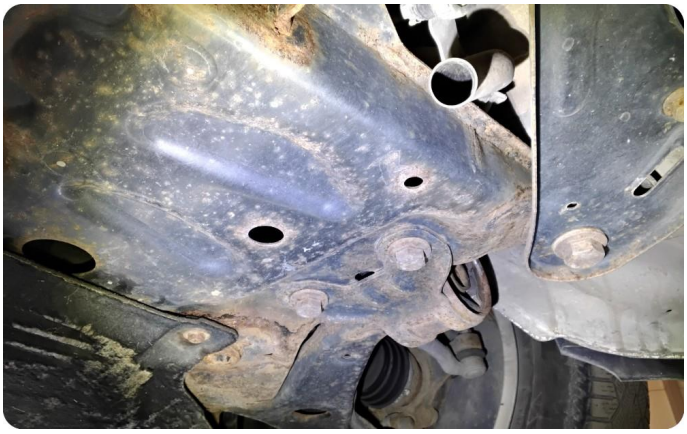
2.1 Rust

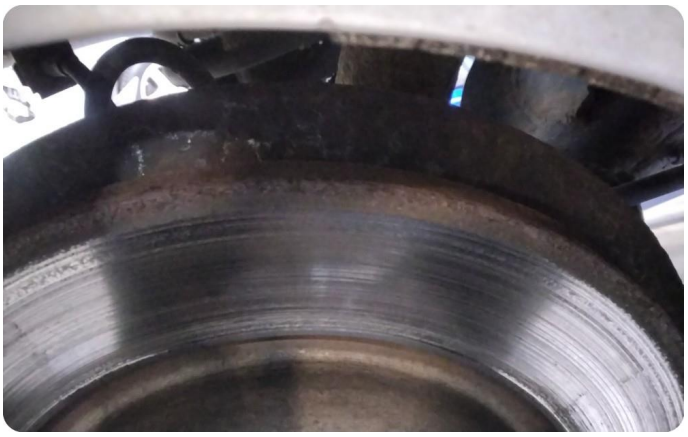
6.3 Rust
