Funksjonstest

TESTDATO: 26.11.2026

VOLVO V70 / B 109 HK MANUELL 2WD

FT39146 | 275 206 KM | 06.08.2010 Førstegang registrert | Diesel

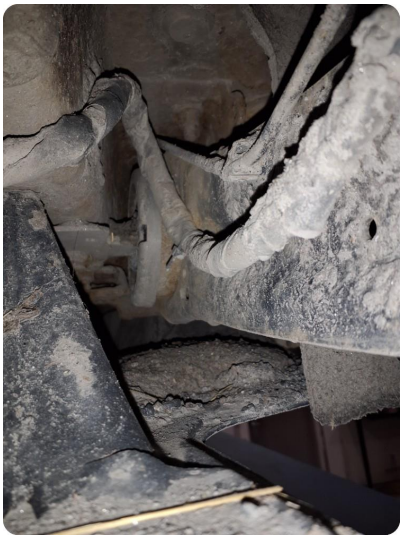
3.3 Slitt bærebruforing
