Funksjonstest

TESTDATO: 26.11.2026

AUDI AUDI A3 / 8P 105 HK MANUELL

SU86376 | 175 556 KM | 15.04.2010 Førstegang registrert | Diesel

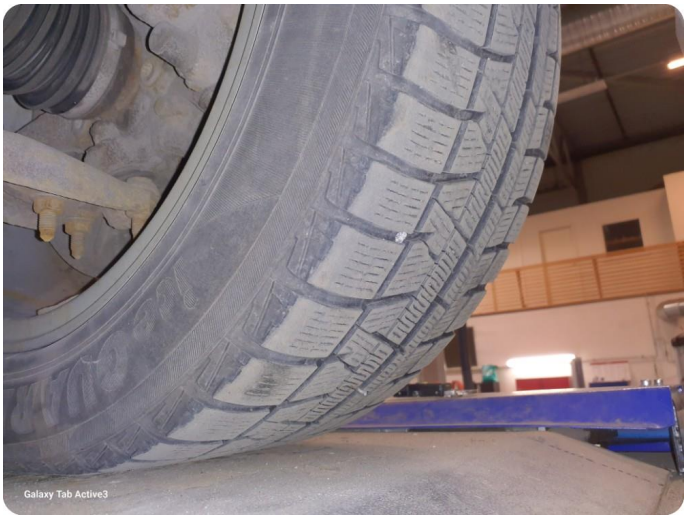
2.1 Rust

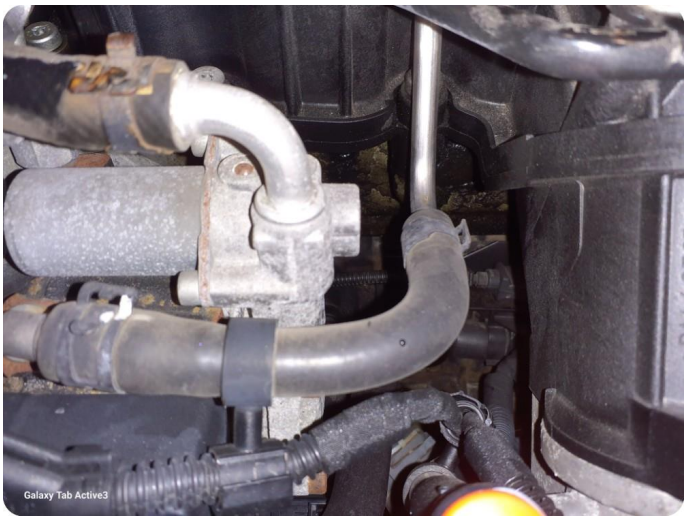
4.1 Øvrige feil Deksel luftfilter boks mangler

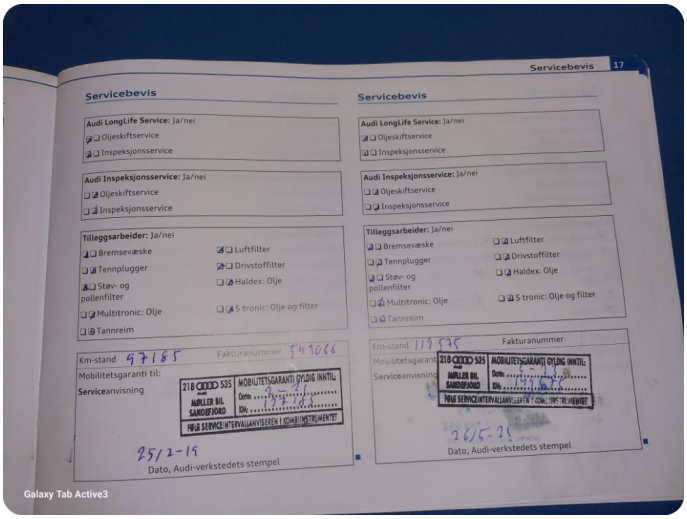
7.1 Dokumentert service, se bilde

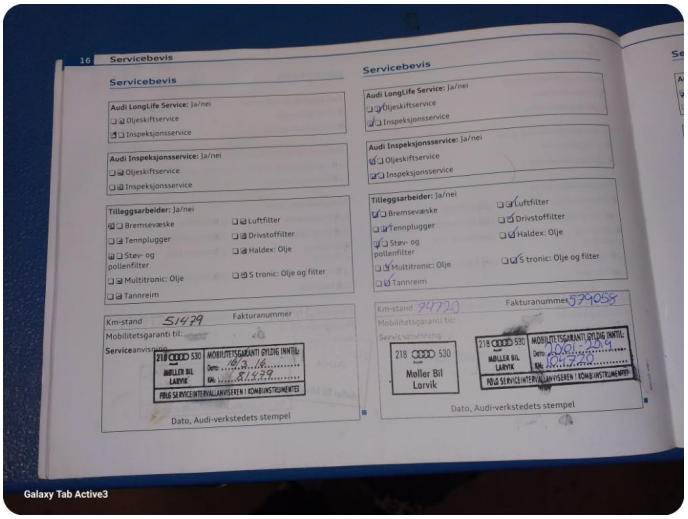
7.1 Dokumentert service, se bilde

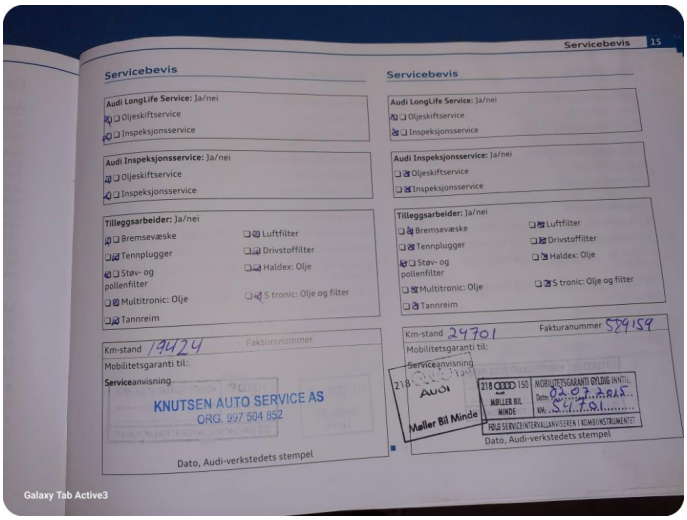
7.1 Dokumentert service, se bilde
