Autoringen Funksjonstest

TESTDATO: 25.11.2026

NISSAN NISSAN JUKE / F15 117 HK MANUELL

LS76668 | 144 315 KM | 28.02.2012 Førstegang registrert | Bensin

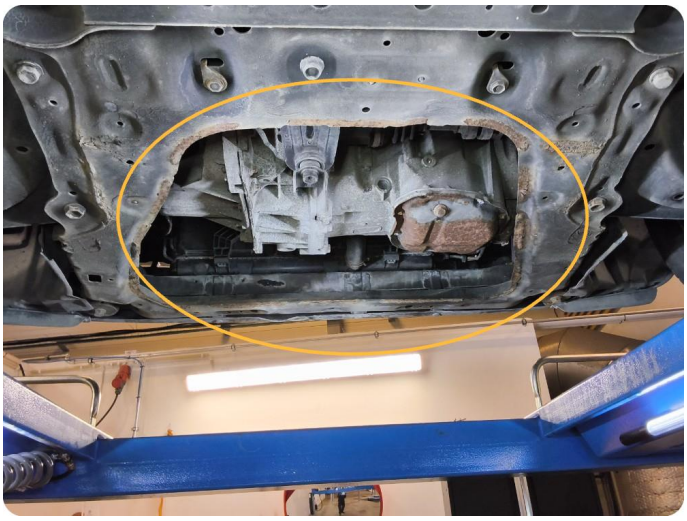
2.1 Beskyttelsesplate skadet/mangler

2.4 Betydelig oksidering
Og kantkjørt

2.5 Steinsprut
/Riper/Slitasje

3.1 Matte glass

5.2 Slitt bærebruforing

7.1 Skade på belte

7.2 Øvrige feil
AC radiator defekt

8.1 Dokumentert service, se bilde
