Autoringen Funksjonstest

TESTDATO: 25.11.2026

FORD FIESTA / JA8 69 HK MANUELL

CF65623 | 102 283 KM | 20.08.2012 Førstegang registrert | Diesel

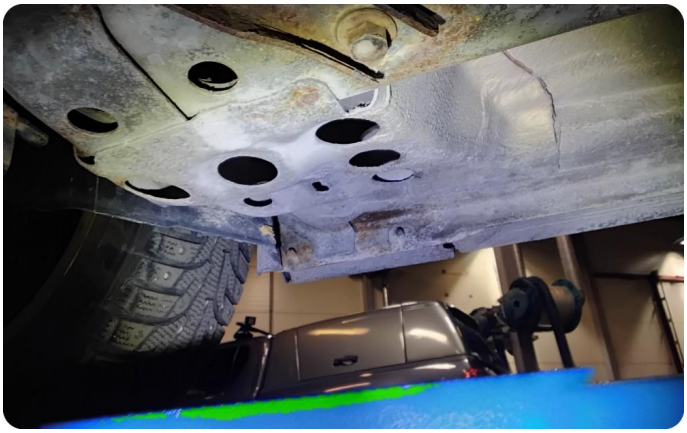
3.1 Rust
