Autoringen Funksjonstest

TESTDATO: 25.11.2026

VOLKSWAGEN POLO / 6R 90 HK AUTOMAT 2WD

HB77670 | 115 402 KM | 22.04.2014 Førstegang registrert | Bensin

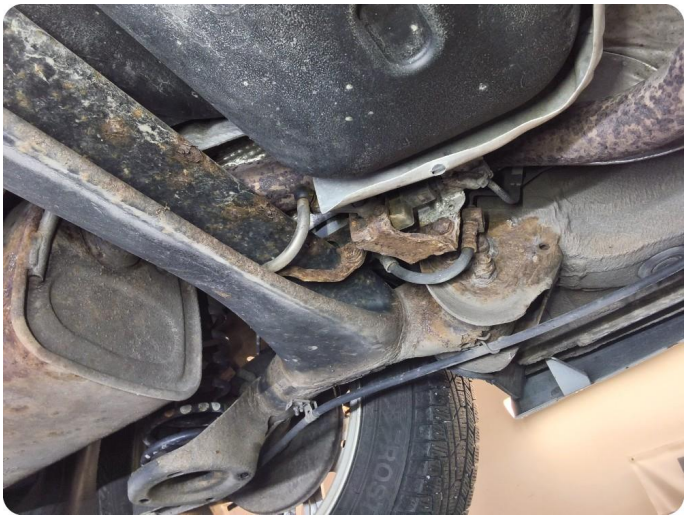
2.1 Rust
Understell

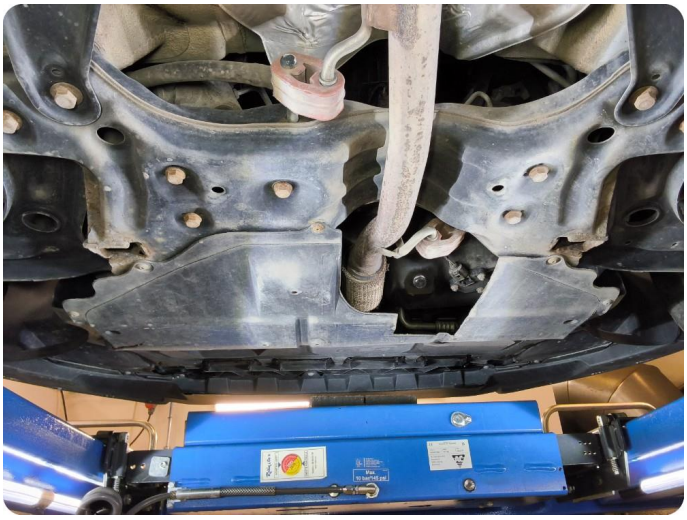
2.1 Rust
Understell

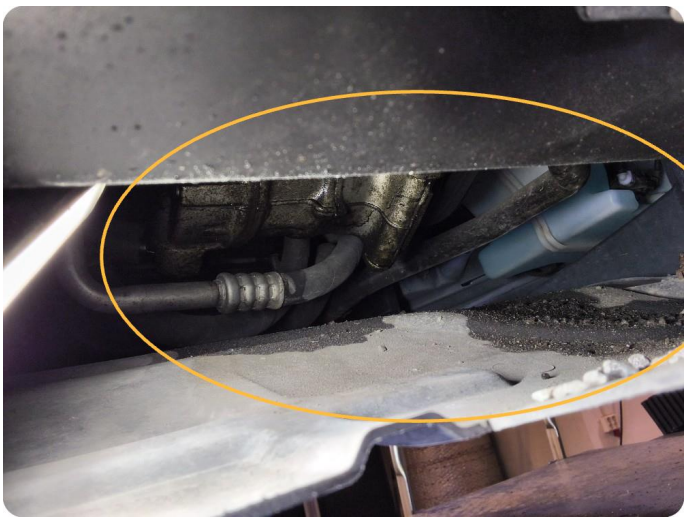
4.1 Øvrige feil
Rust

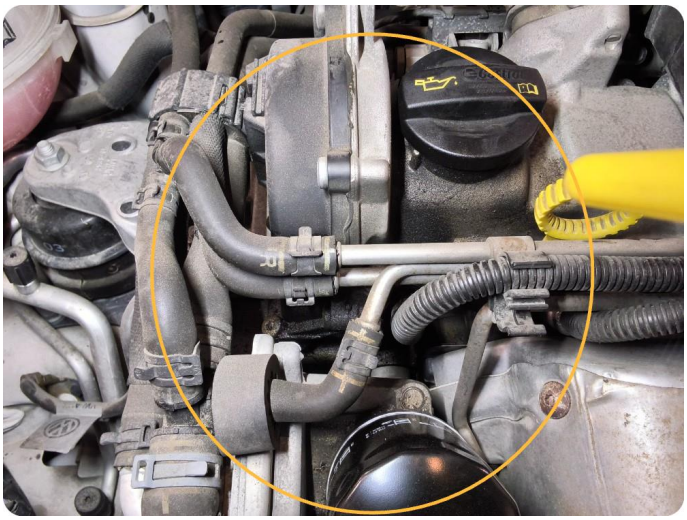
4.2 Oljelekkasje fra motor

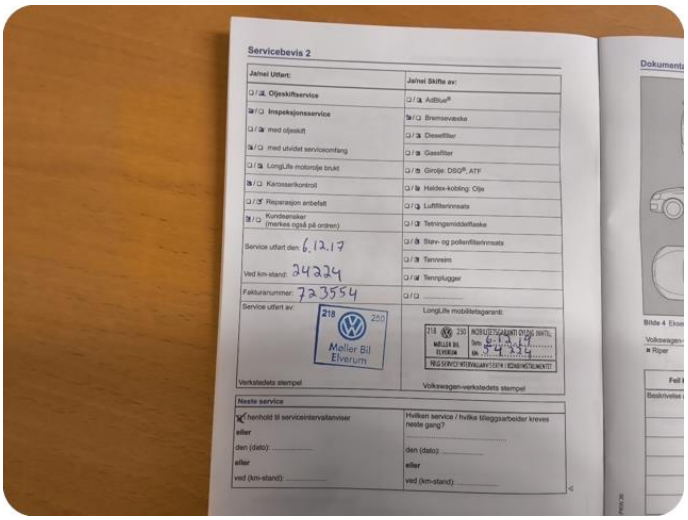
7.1 Dokumentert service, se bilde

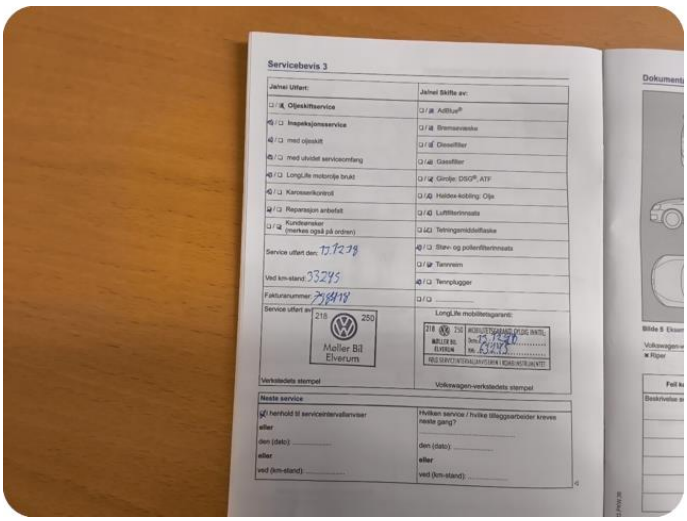
7.1 Dokumentert service, se bilde

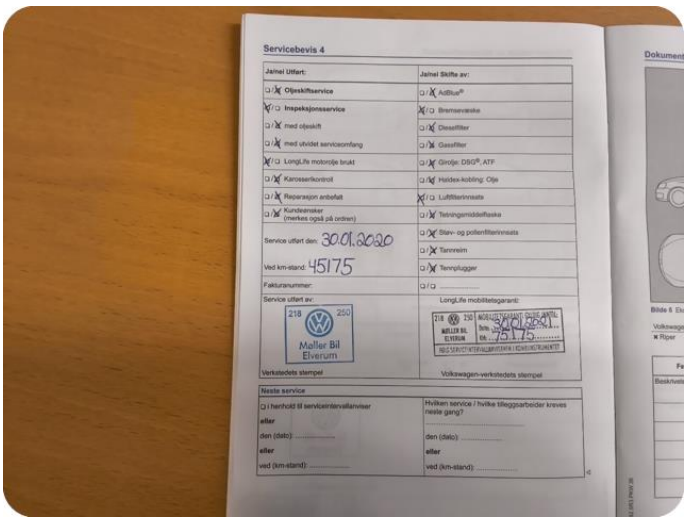
7.1 Dokumentert service, se bilde

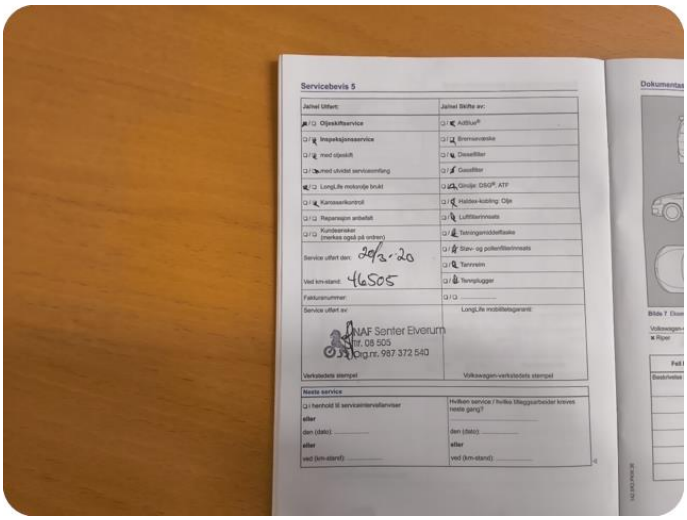
7.1 Dokumentert service, se bilde

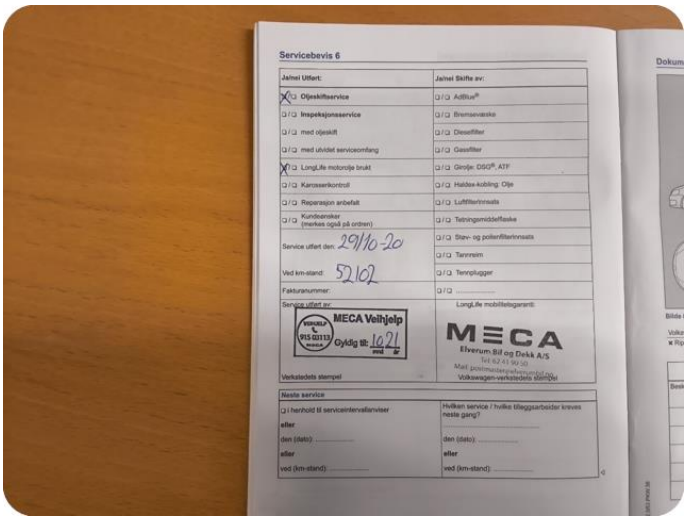
7.1 Dokumentert service, se bilde

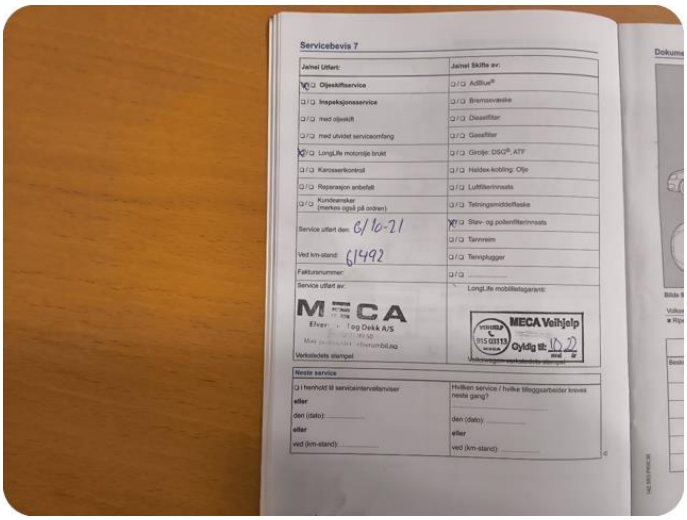
7.1 Dokumentert service, se bilde

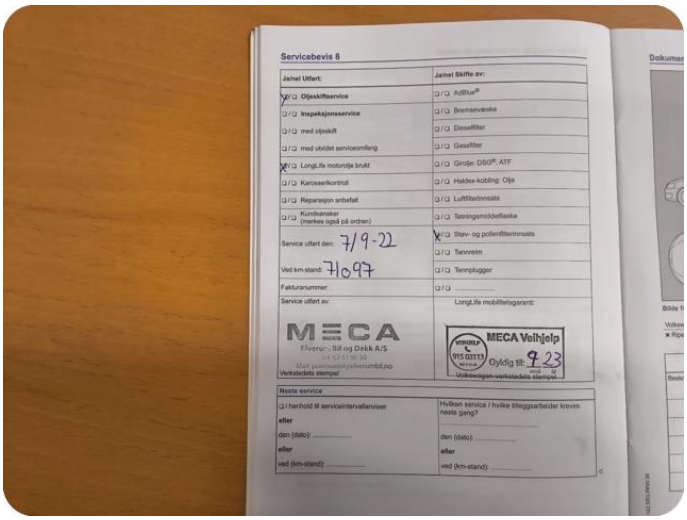
7.1 Dokumentert service, se bilde

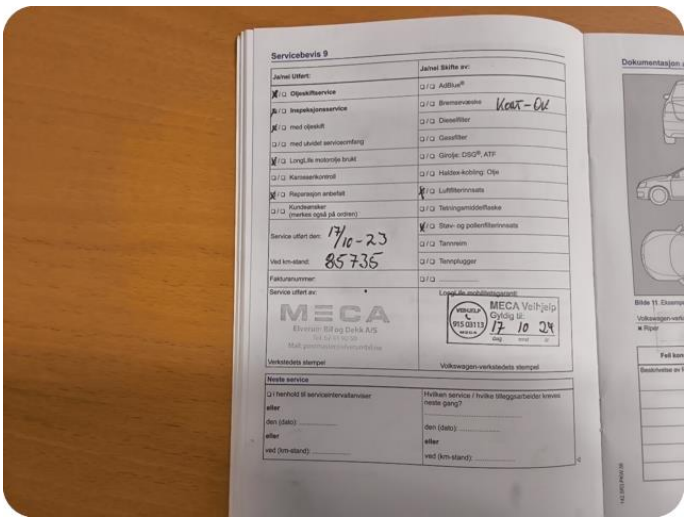
7.1 Dokumentert service, se bilde

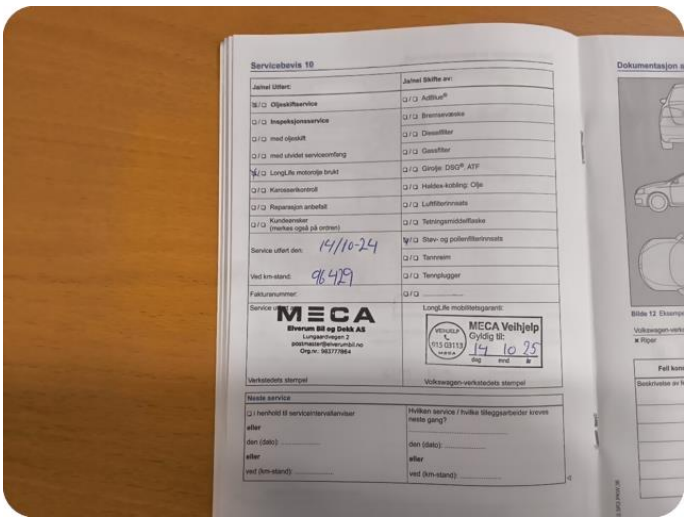
7.1 Dokumentert service, se bilde

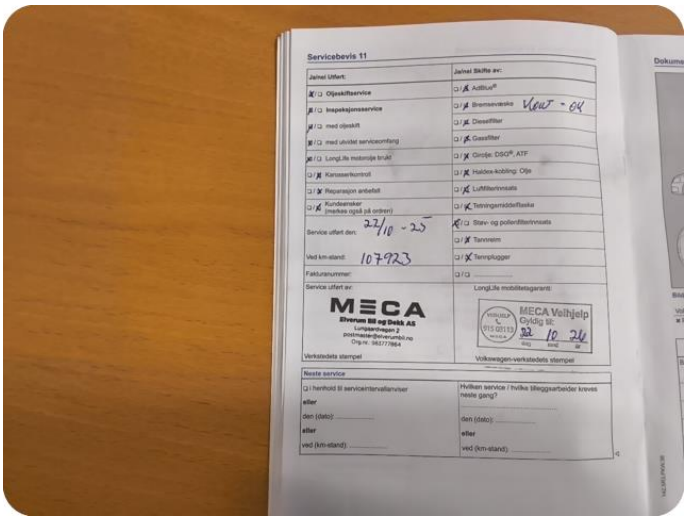
7.1 Dokumentert service, se bilde

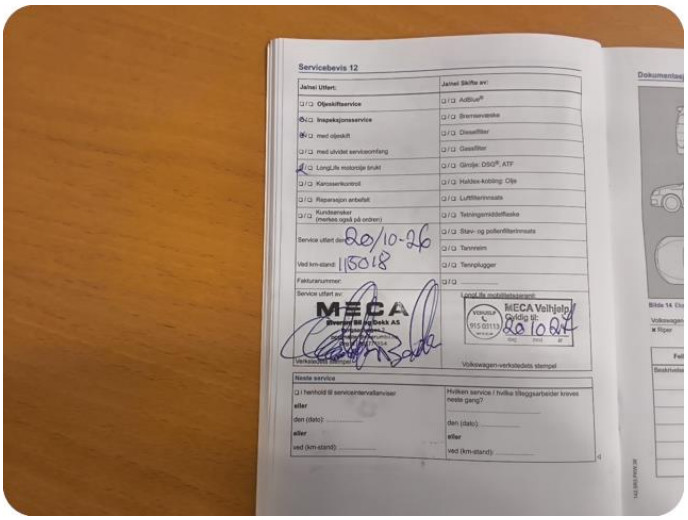
7.1 Dokumentert service, se bilde
