Autoringen Funksjonstest

AUDI AUDI A4 / B8 120 HK MANUELL

BS29723 | 226 093 KM | 21.07.2011 Førstegang registrert | Diesel

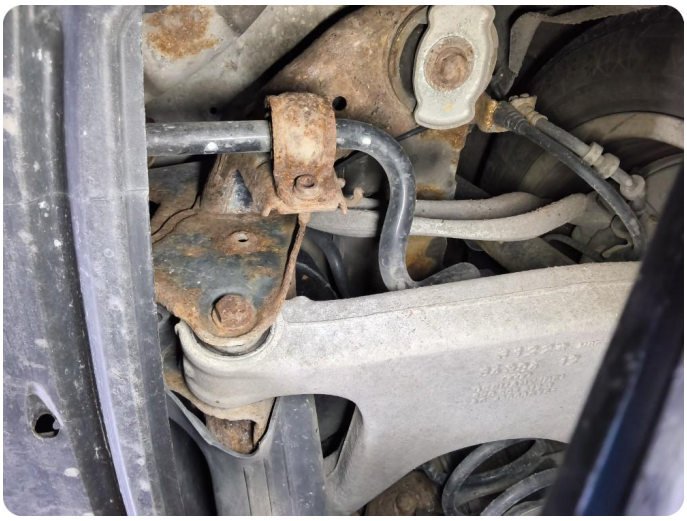
2.1 Rust
Understell/Vognbunn

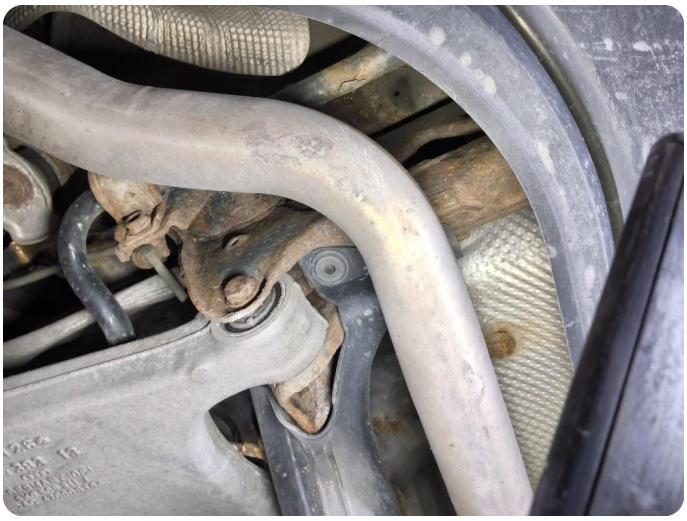
2.1 Rust
Understell/Vognbunn

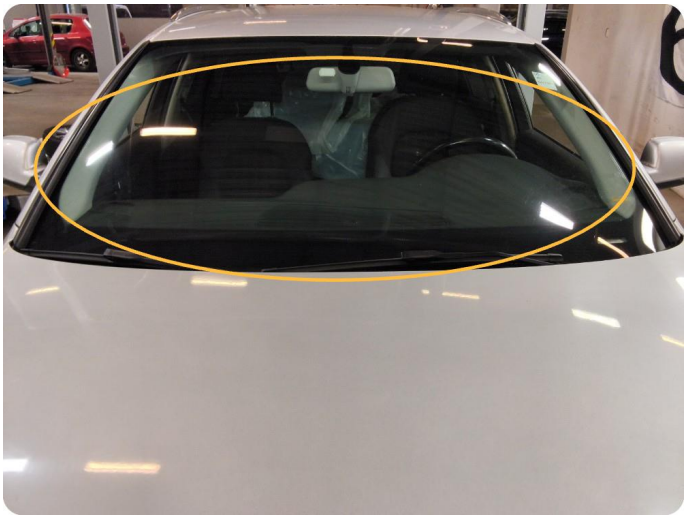
2.4 Steinsprut

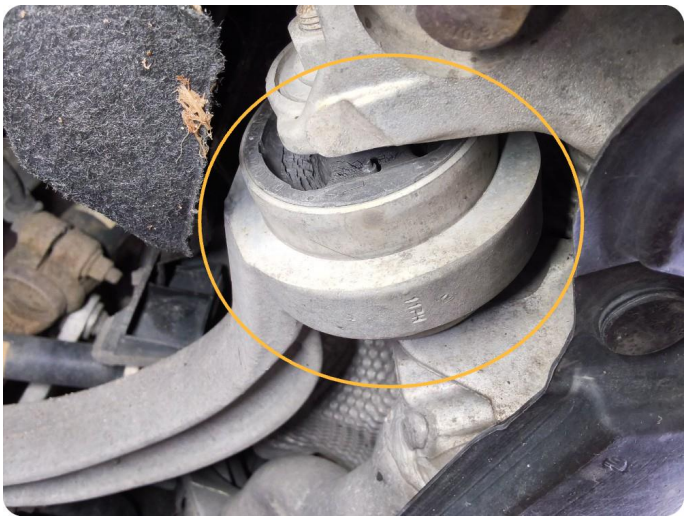
4.1 Slitt casterstagforing

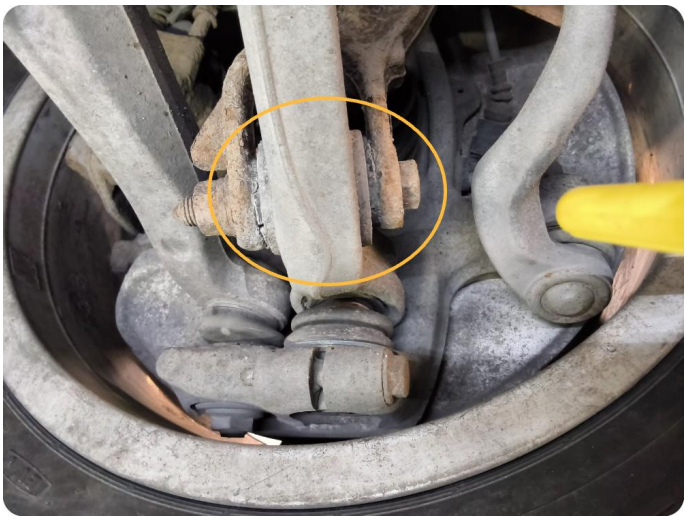
4.2 Utslitt bærebruforing

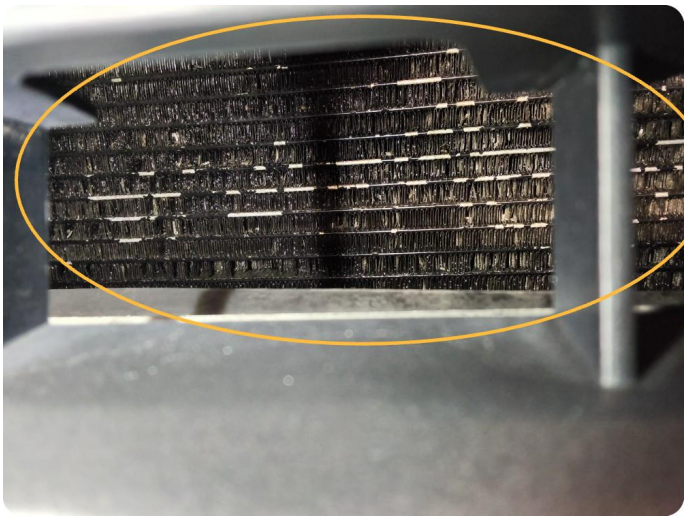
7.1 Øvrige feil
AC radiator slitt

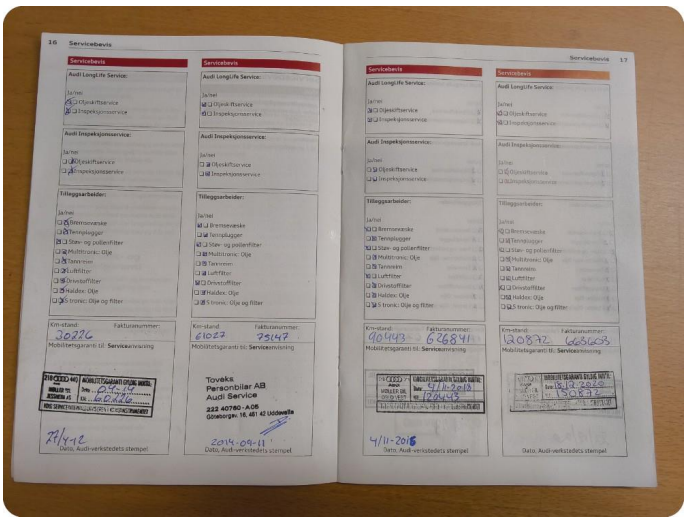
8.1 Dokumentert service, se bilde

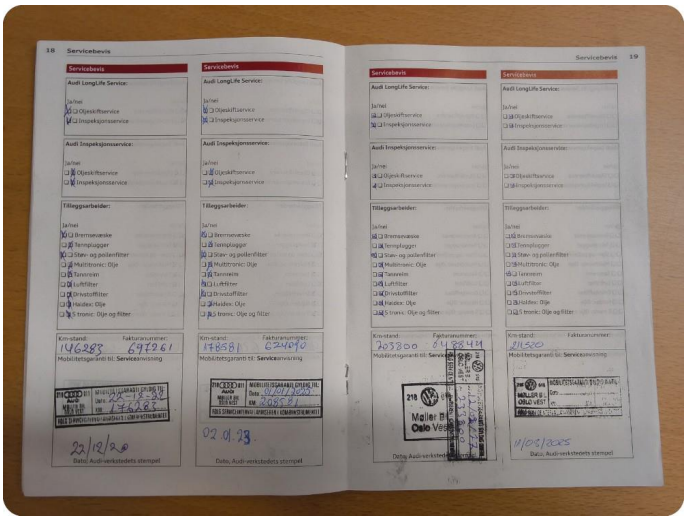
8.1 Dokumentert service, se bilde
