Funksjonstest

TESTDATO: 26.11.2026

VOLVO XC70 / B 163 HK AUTOMAT 4WD

BR93731 | 260 772 KM | 24.03.2010 Førstegang registrert | Diesel

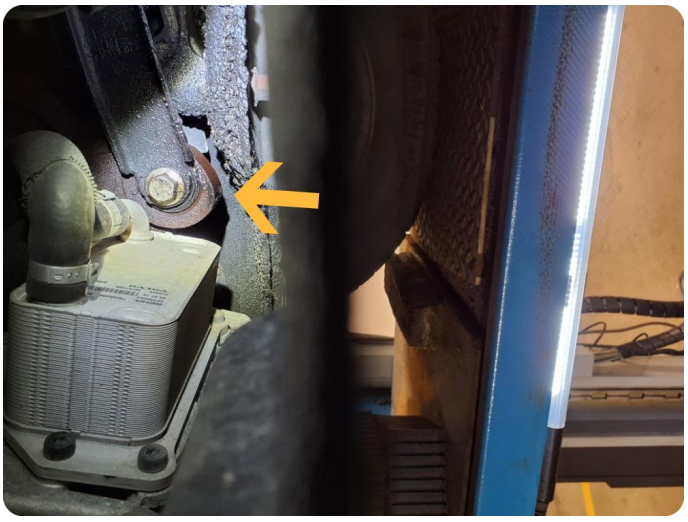
3.1 Lys foran -	Matte glass.	venstre
3.2 Lys foran -	Dugg/fukt.	høyre
3.3 Lys foran	Xenon - fargeforskjell/svak funksjon.	
3.4 Retningslys	Feil farge. - 2x	
Motor

3.2 Dugg/fukt

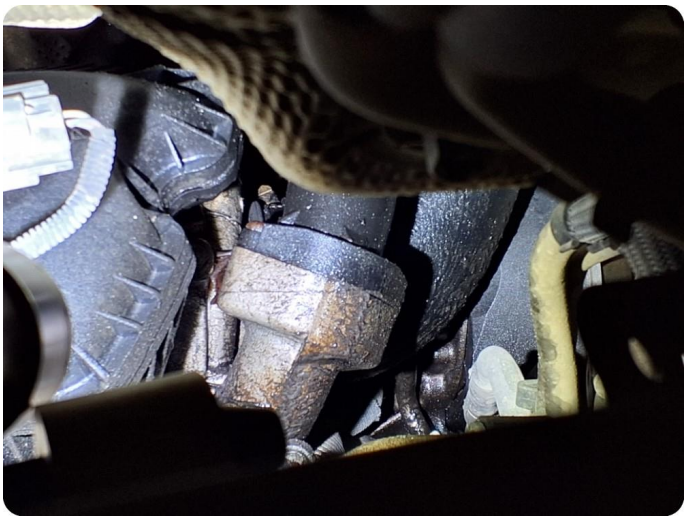
4.1 Lekkasjer	Oljelekkasje fra motor.	
Hjuloppheng/styring		
5.1 Ratt/styringsmekanisme	- servoolje under minimum	
5.2 Bakstilling -	Utslitt bærebruforing.	begge foran
Bremser

4.1 Oljelekkasje fra motor

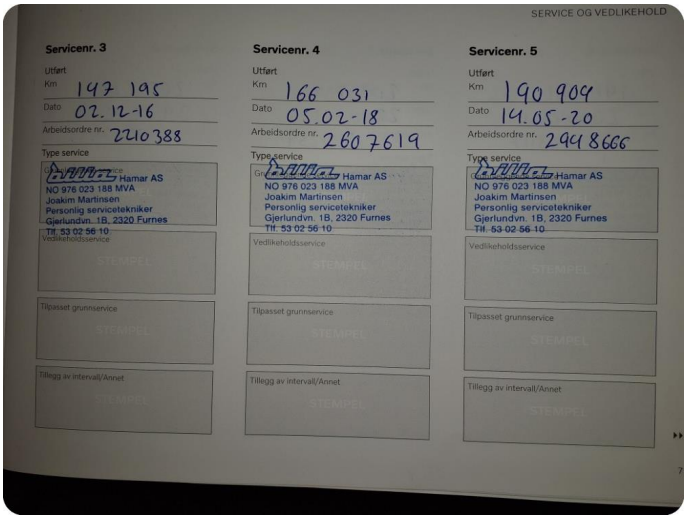
9.1 Dokumentert service, se bilde

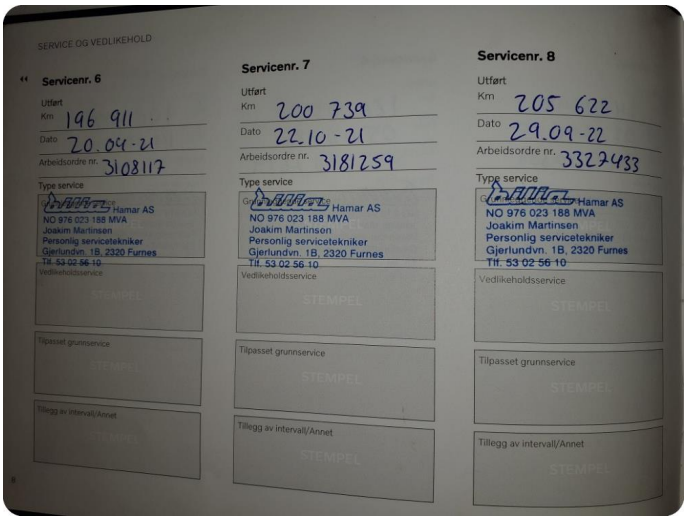
9.1 Dokumentert service, se bilde

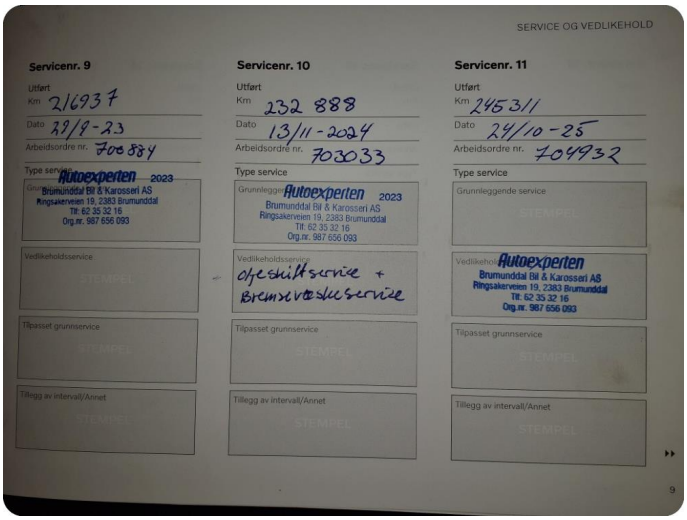
9.1 Dokumentert service, se bilde

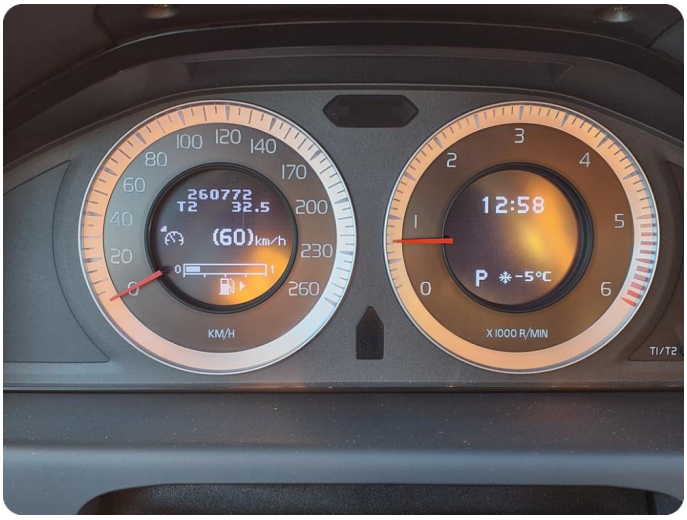
9.2 Øvrig opplysninger - km
