NAF Bruktbiltest - tilstandssjekk

Testdato
26.11.2026

Bilmerke	Volkswagen	**Motorstørrelse**	1968 cm^3
Modell	PASSAT	**Motoreffekt**	103 kW
Type	3C	**Aksler i drift**	2
Registreringsnr.	DN59560	**Drivstofftype**	Diesel
Understellsnr.	WVWZZZ3CZBE332924	**Kjøretøygruppe**	101
Km.stand.	163293	**Bruktimportert**	Nei
Farge	Brun	**Registreringsår**	2011
Karosseritype	Stasjonsvogn	**Registrert første gang**	21.02.2011
		Frist for neste EU kontroll	30.10.2027

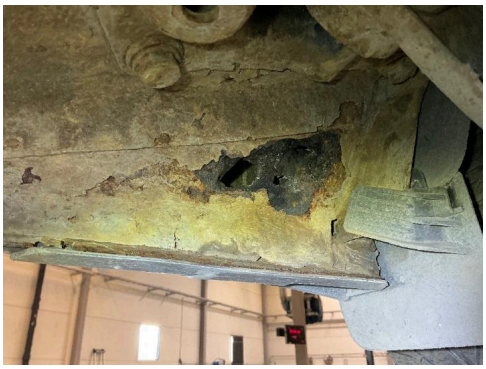
22. Vognbunn/understell R

Ref.Id	Opplysning	Resultat	Beskrivelse
5.6	Glass	Noe steinsprut på frontrute	
22.10	Vognbunn/understell	Stedvis rustdannelser i vognbunn/understell	
23.9	Opphengs- / bærearmer bakaksel.	Korrosjon/rustdannelse	Venstre nedre, Høyre nedre
30.8	Bremsebelegg innvendig.	Bremsekloss/-er ikke kontrollert pga manglende innsyn:	Venstre foran, Venstre bak, Høyre bak, Høyre foran
31.11	Bremseskiver innvendig.	Ikke tilgjengelig for kontroll uten demontering:	Bak
48.26	Ekstra hjulsett..	Ripe/slitasje på felg	4 felger
