Funksjonstest

VOLKSWAGEN POLO / 9N 69 HK MANUELL

DL80928 | 121 879 KM | 02.01.2008 Førstegang registrert | Diesel

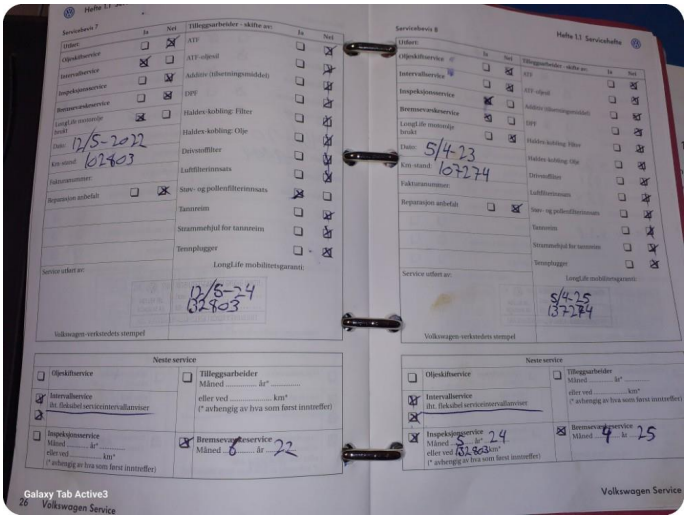
6.1 Dokumentert service, se bilde

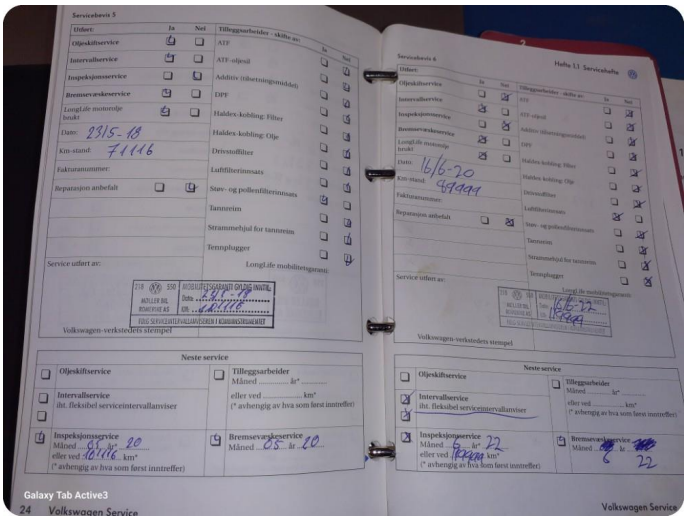
6.1 Dokumentert service, se bilde

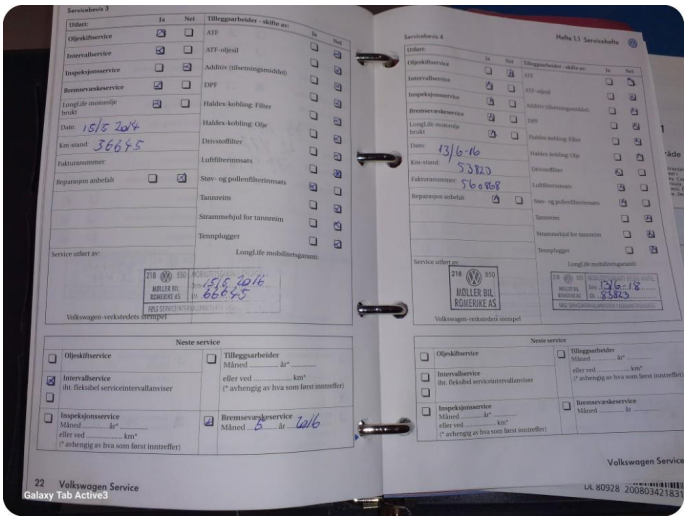
6.1 Dokumentert service, se bilde

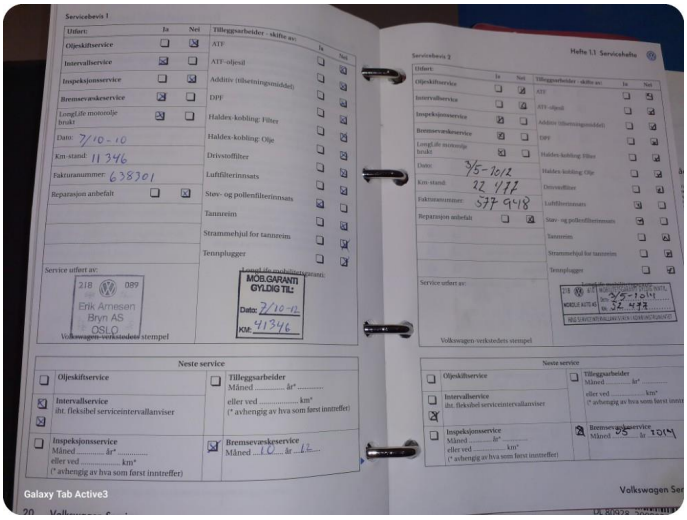
6.1 Dokumentert service, se bilde
