Autoringen Funksjonstest

MAZDA MAZDA CX-5 / GH 150 HK AUTOMAT 4WD

CF77561 | 231 901 KM | 05.02.2015 Førstegang registrert | Diesel

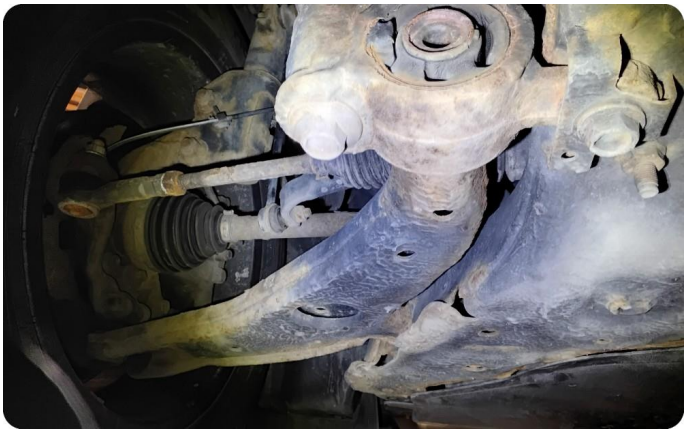
2.1 Rust

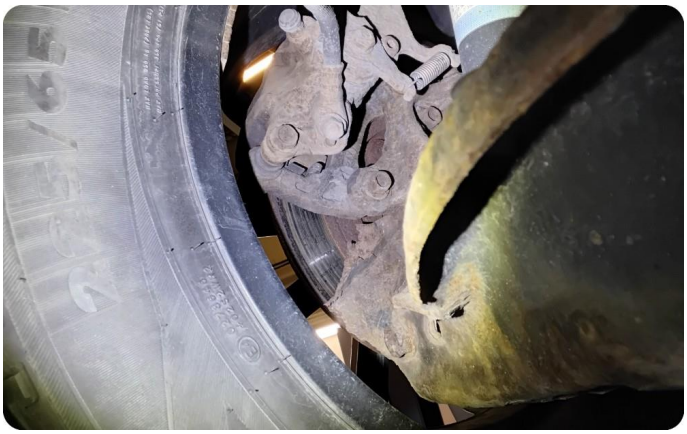
6.3 Gjennomrustet
+ Mangler høyre foran.
