Autoringen Funksjonstest

TESTDATO: 26.11.2026

TOYOTA VERSO / AR2 147 HK MANUELL 2WD

CV77188 | 316 849 KM | 25.06.2015 Førstegang registrert | Bensin

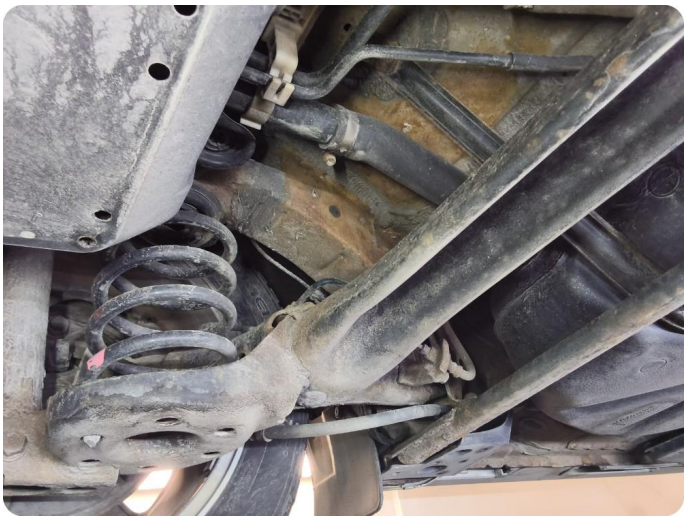
2.1 Rust
Understell/Vognbunn

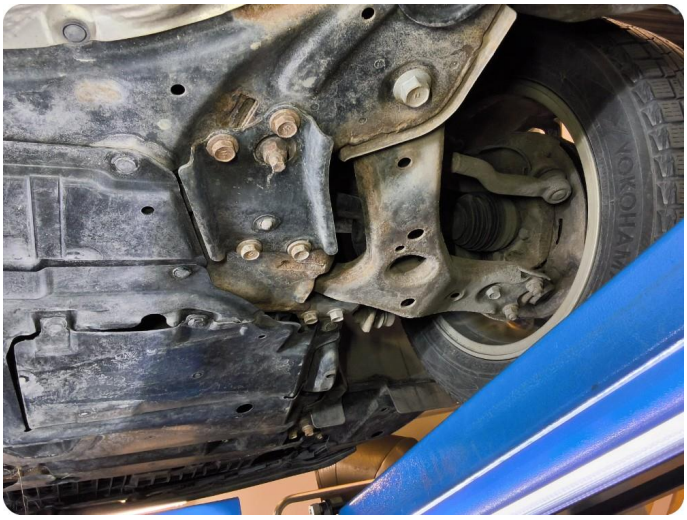
2.1 Rust
Understell/Vognbunn

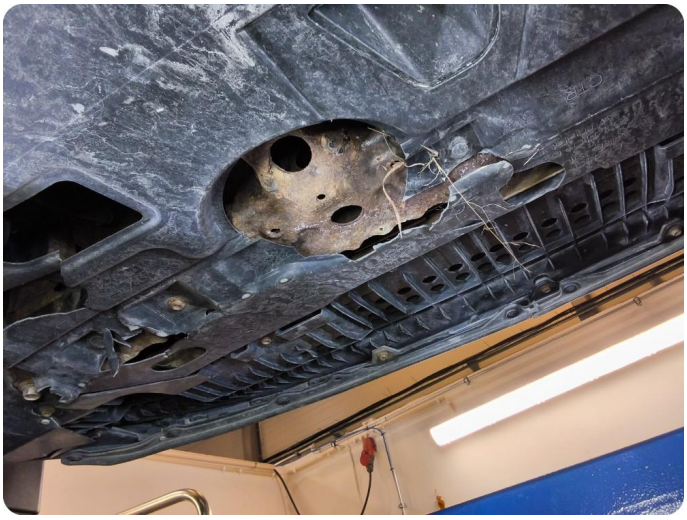
2.1 Rust
Understell/Vognbunn

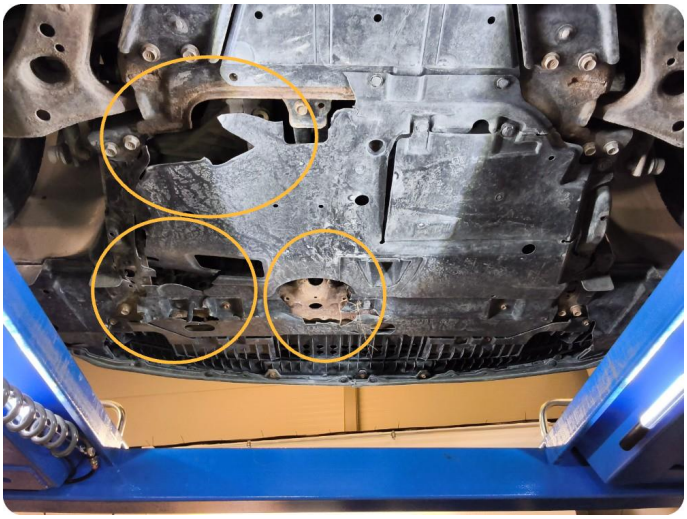
2.1 Rust
Understell/Vognbunn

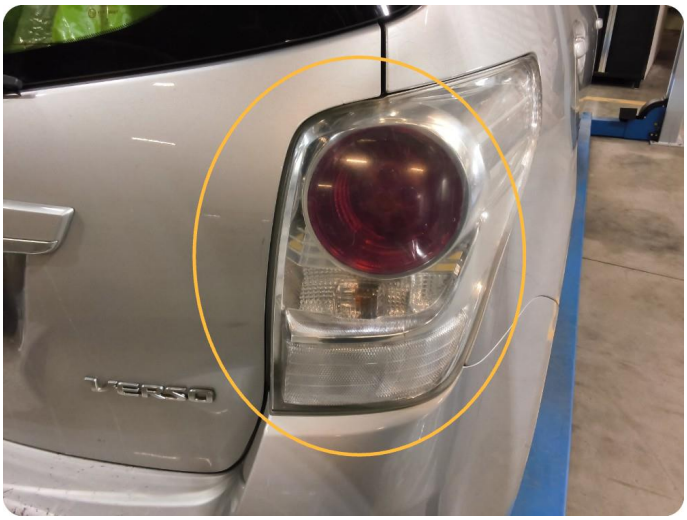
3.1 Matte glass
/Riper

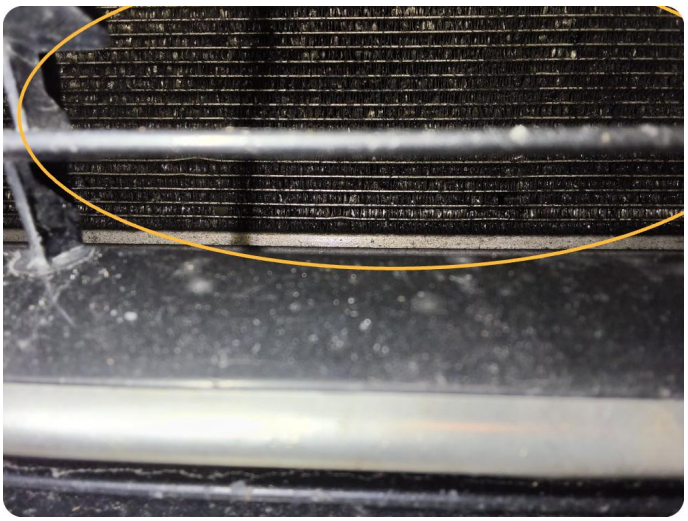
6.1 Lekkasje

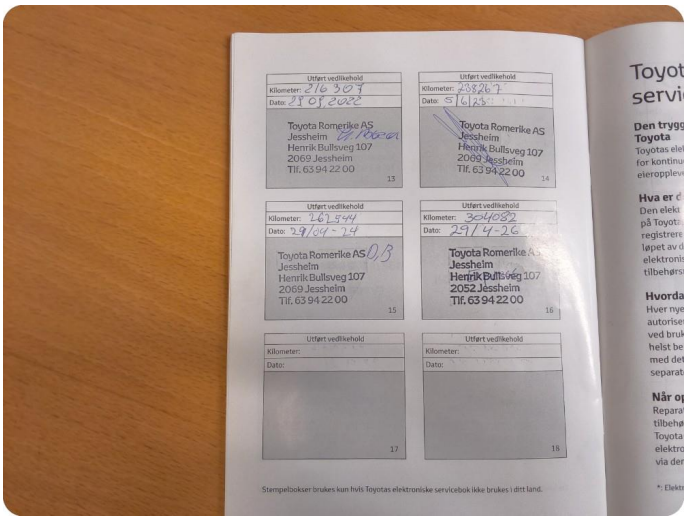
8.1 Dokumentert service, se bilde

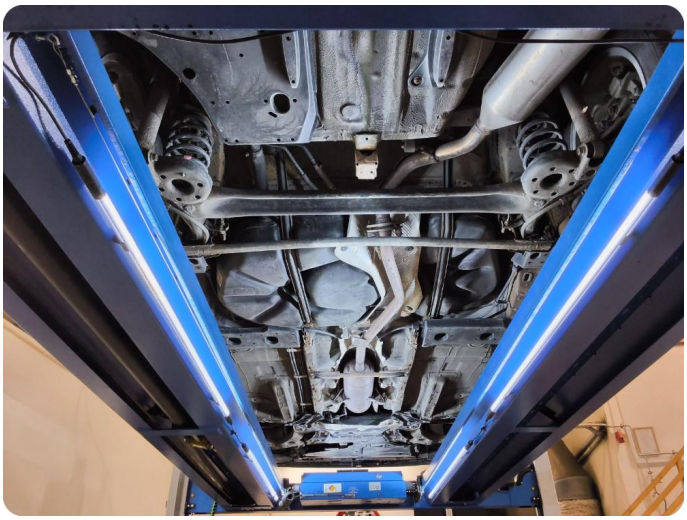
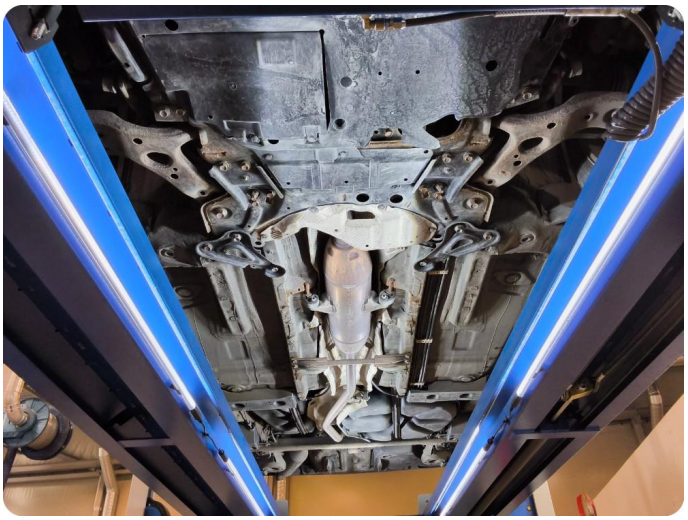
316845 km
