Funksjonstest

TESTDATO: 26.11.2026

SKODA OCTAVIA / 5E 150 HK MANUELL 4WD

TV88946 | 248 321 KM | 11.08.2015 Førstegang registrert | Diesel

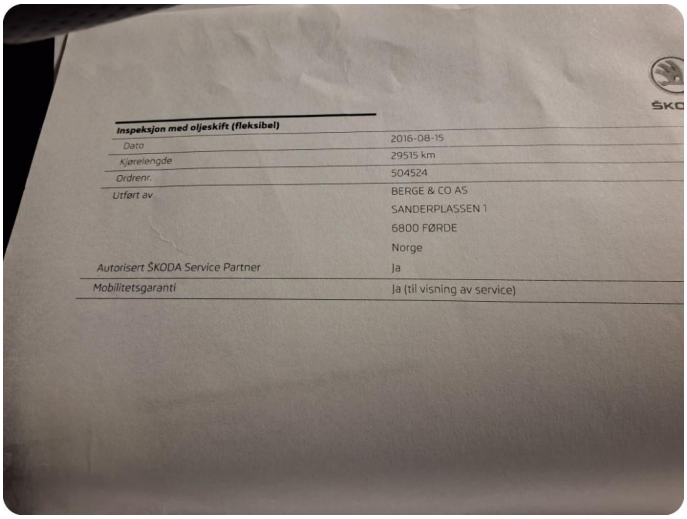
6.1 Dokumentert service, se bilde

Inspeksjon med oljeskift (fleksibel)	
Dato	2016-08-15
Kjørelengde	29515 km
Ordrenr.	504524
Utført av	BERGE & CO AS SANDERPLASSEN 1 6800 FØRDE Norge
Autorisert ŠKODA Service Partner	Ja
Mobilitetsgaranti	Ja (til visning av service)

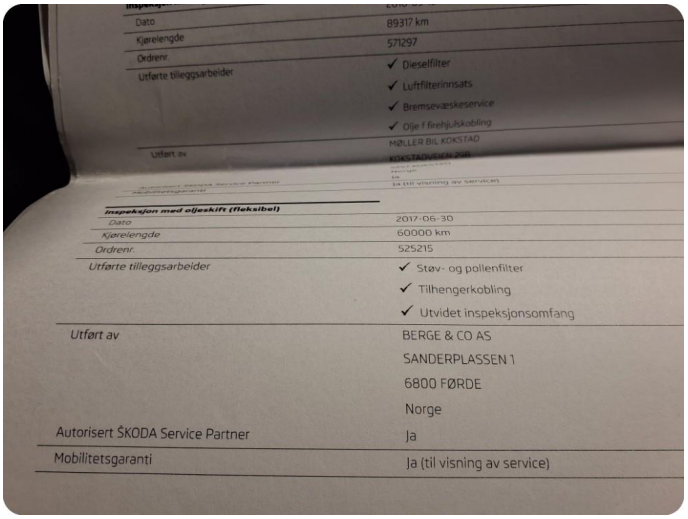
6.1 Dokumentert service, se bilde

Dato	89317 km
Kjørelengde	571297
Ordrenr.	
Utførte tilleggsarbeider	✓ Dieselfilter ✓ Luftfilterinnsats ✓ Bremsevæskeservice ✓ Olje f firehjulskobling
Utført av	MØLLER BIL KOKSTAD

Inspeksjon med oljeskift (fleksibel)	
Dato	2017-06-30
Kjørelengde	60000 km
Ordrenr.	525215
Utførte tilleggsarbeider	✓ Støv- og pollenfilter ✓ Tilhengerkobling ✓ Utvidet inspeksjonsomfang
Utført av	BERGE & CO AS SANDERPLASSEN 1 6800 FØRDE Norge
Autorisert ŠKODA Service Partner	Ja
Mobilitetsgaranti	Ja (til visning av service)

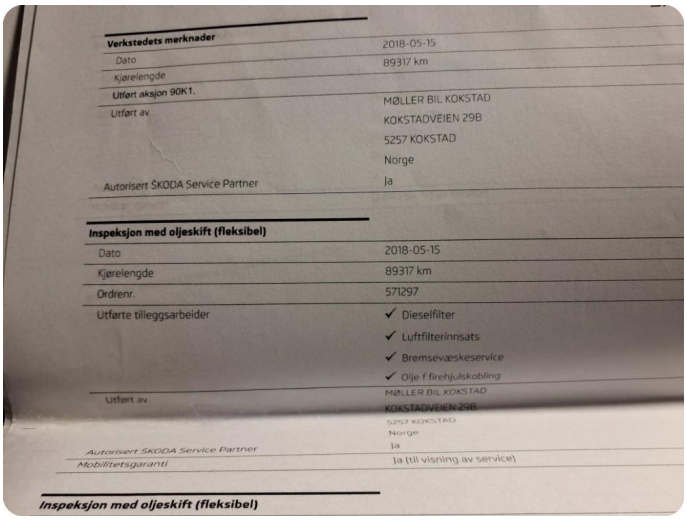
6.1 Dokumentert service, se bilde

Verkstedets merknader	
Dato	2018-05-15
Kjørelengde	89317 km
Utført aksjon 90K1.	
Utført av	MØLLER BIL KOKSTAD KOKSTADVEIEN 29B 5257 KOKSTAD Norge
Autorisert ŠKODA Service Partner	Ja

Inspeksjon med oljeskift (fleksibel)	
Dato	2018-05-15
Kjørelengde	89317 km
Ordrenr.	571297
Utførte tilleggsarbeider	✓ Dieselfilter ✓ Luftfilterinnsats ✓ Bremsevæskeservice ✓ Olje f firehjulskobling
Utført av	MØLLER BIL KOKSTAD KOKSTADVEIEN 29B 5257 KOKSTAD Norge
Autorisert ŠKODA Service Partner	Ja
Mobilitetsgaranti	Ja (til visning av service)

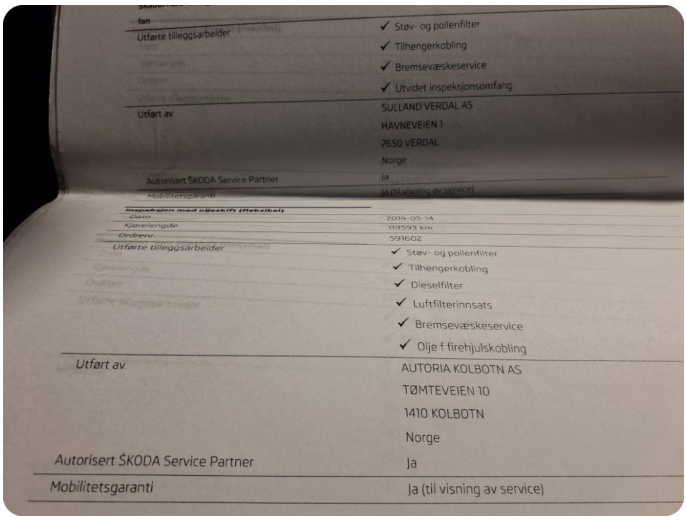
6.1 Dokumentert service, se bilde

Utførte tilleggsarbeider	✓ Støv- og pollenfilter ✓ Tilhengerkobling ✓ Bremsevæskeservice ✓ Utvidet inspeksjonsomfang
Utført av	SULLAND VERDAL AS HAVNEVEIEN 1 7650 VERDAL Norge
Autorisert ŠKODA Service Partner	Ja
Mobilitetsgaranti	Ja (til visning av service)

Inspeksjon med oljeskift (fleksibel)	
Dato	2019-05-14
Kjørelengde	119593 km
Ordrenr.	591602
Utførte tilleggsarbeider	✓ Støv- og pollenfilter ✓ Tilhengerkobling ✓ Dieselfilter ✓ Luftfilterinnsats ✓ Bremsevæskeservice ✓ Olje f firehjulskobling
Utført av	AUTORIA KOLBOTN AS TØMTEVEIEN 10 1410 KOLBOTN Norge
Autorisert ŠKODA Service Partner	Ja
Mobilitetsgaranti	Ja (til visning av service)

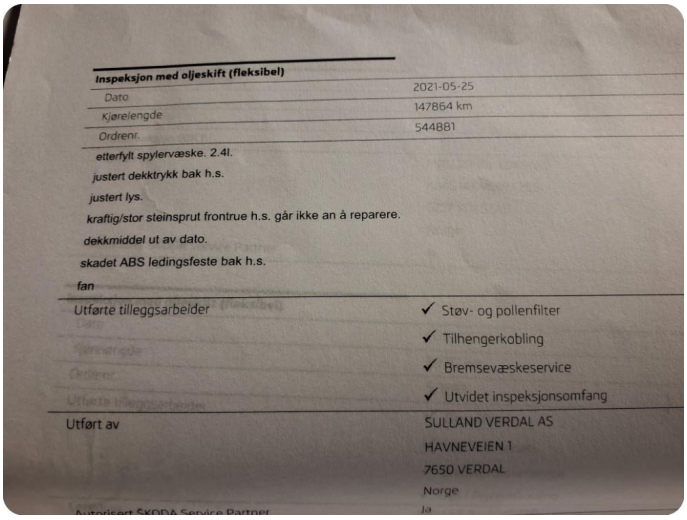
6.1 Dokumentert service, se bilde

Inspeksjon med oljeskift (fleksibel)	
Dato	2021-05-25
Kjørelengde	147864 km
Ordrenr.	544881
etterfylt spylervæske. 2.4l.	
justert dekktrykk bak h.s.	
justert lys.	
kraftig/stor steinsprut frontrue h.s. går ikke an å reparere.	
dekkmiddel ut av dato.	
skadet ABS ledingsfeste bak h.s.	
fan	
Utførte tilleggsarbeider	✓ Støv- og pollenfilter ✓ Tilhengerkobling ✓ Bremsevæskeservice ✓ Utvidet inspeksjonsomfang
Utført av	SULLAND VERDAL AS HAVNEVEIEN 1 7650 VERDAL Norge
Autorisert ŠKODA Service Partner	Ja

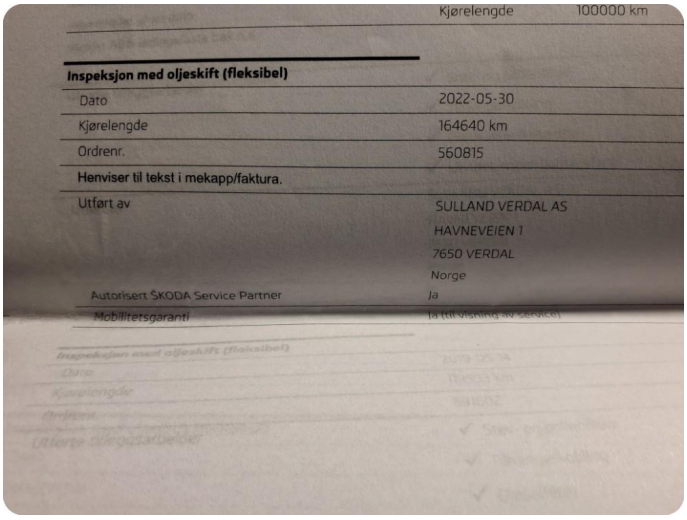
6.1 Dokumentert service, se bilde

Inspeksjon med oljeskift (fleksibel)	
Dato	2022-05-30
Kjørelengde	164640 km
Ordrenr.	560815
Henviser til tekst i mekapp/faktura.	
Utført av	SULLAND VERDAL AS HAVNEVEIEN 1 7650 VERDAL Norge
Autorisert ŠKODA Service Partner	Ja
Mobilitetsgaranti	Ja (til visning av service)
