Funksjonstest

TESTDATO: 17.11.2026

VOLKSWAGEN POLO / 6R 86 HK MANUELL 2WD

SU99888 | 60 484 KM | 26.01.2011 Førstegang registrert | Bensin

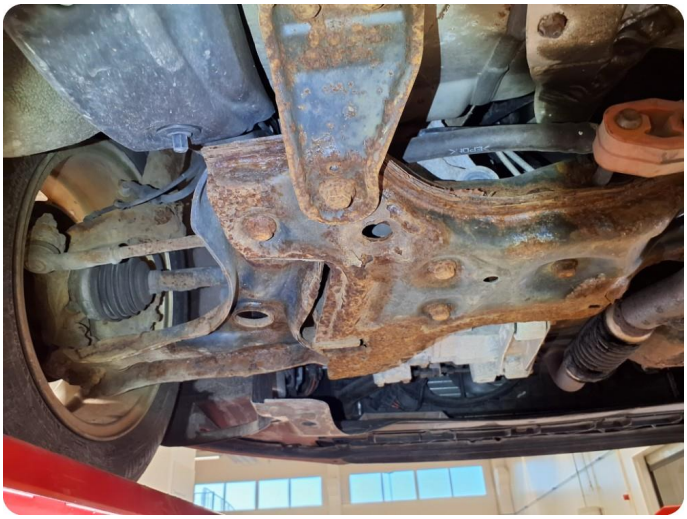
1.2 Rust Alvorlig mye rust

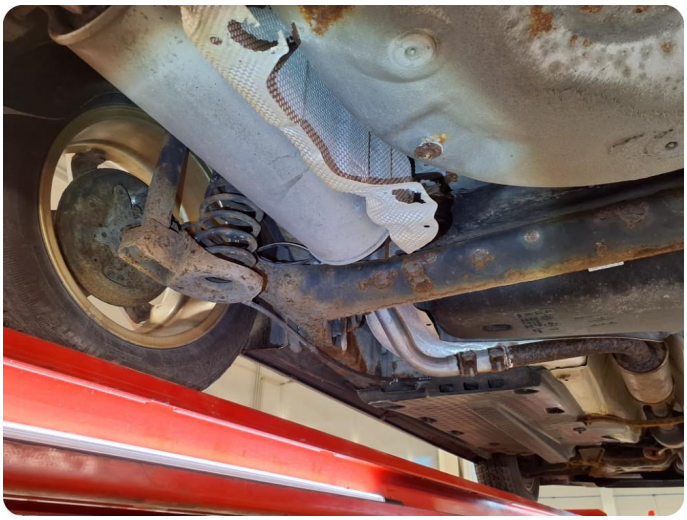
1.2 Rust Alvorlig mye rust

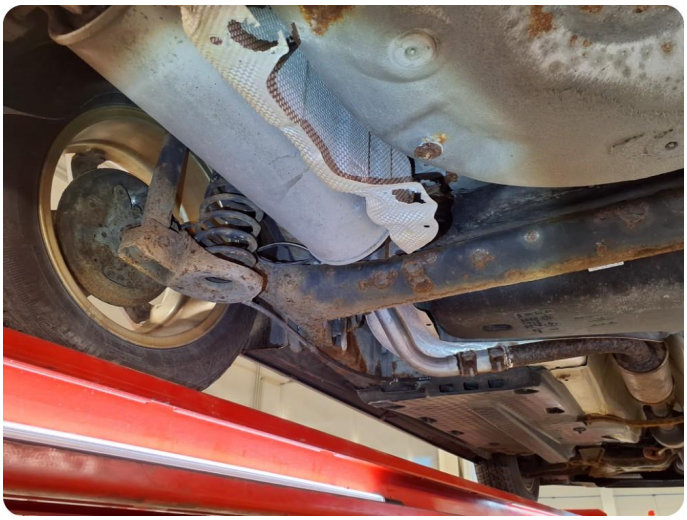
1.2 Rust Alvorlig mye rust

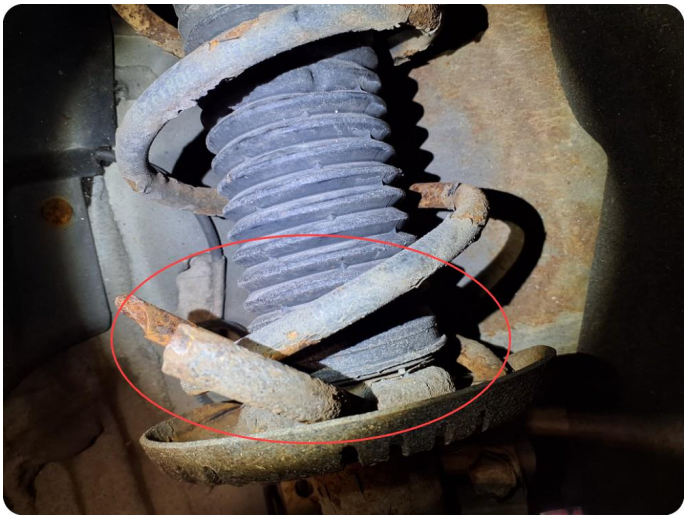
2.3 Svetter

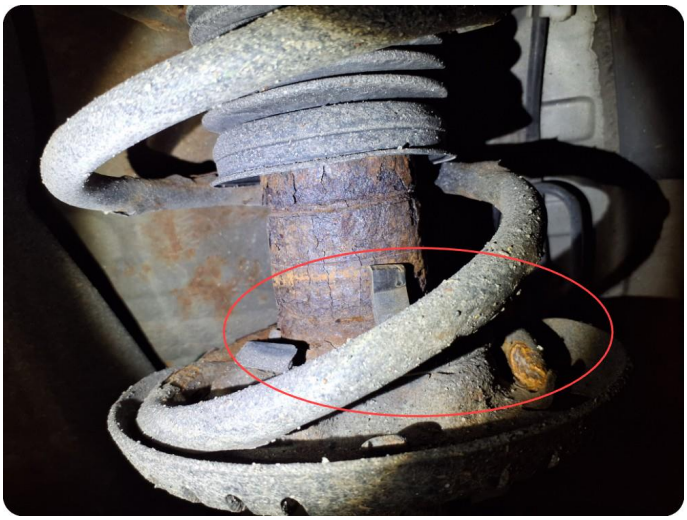
3.2 Knekt fjær

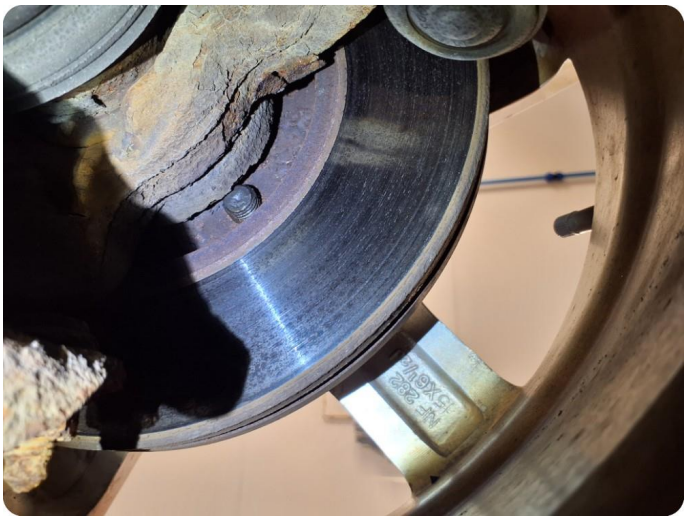
3.2 Knekt fjær

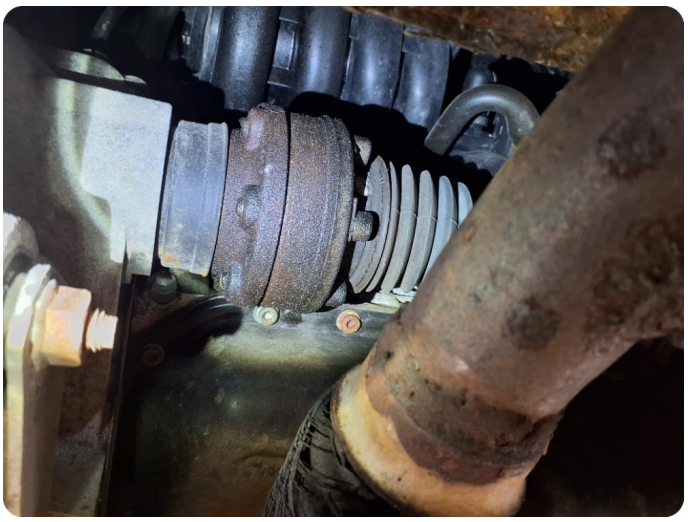
4.1 Rust I mindre grad

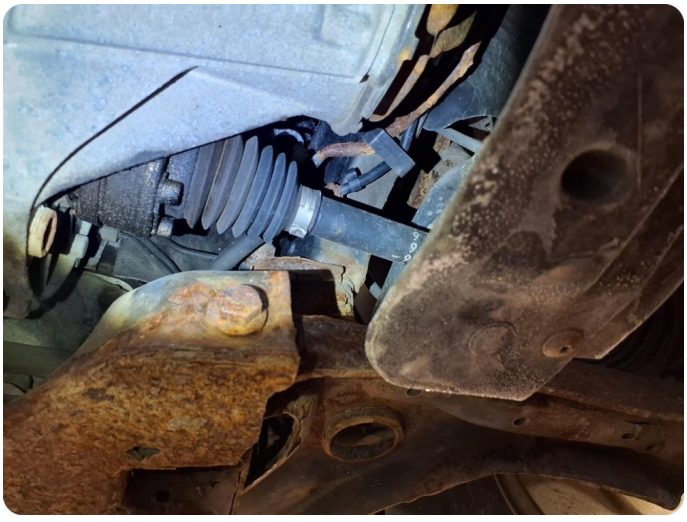
5.1 Drivakselmansjett defekt Inkludert svette ifra fordeler
