Auksjonstakst

TESTDATO: 26.11.2026

TESLA MODEL X / 002 525 HK AUTOMAT 4WD

EV74414 | 146 073 KM | 05.06.2019 Førstegang registrert | Elektr.

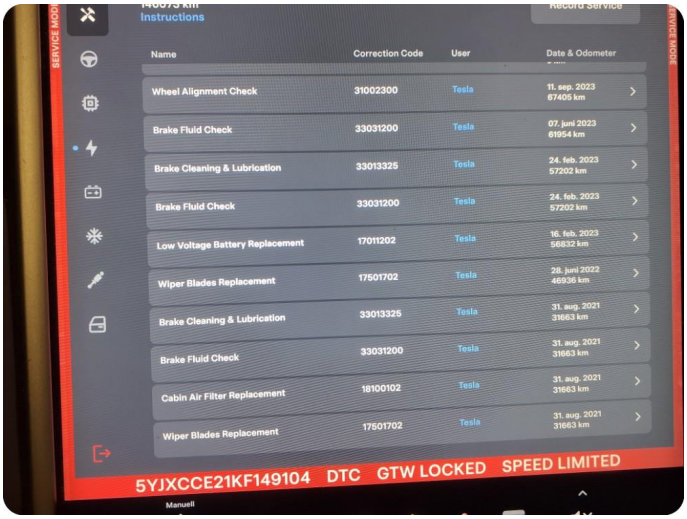
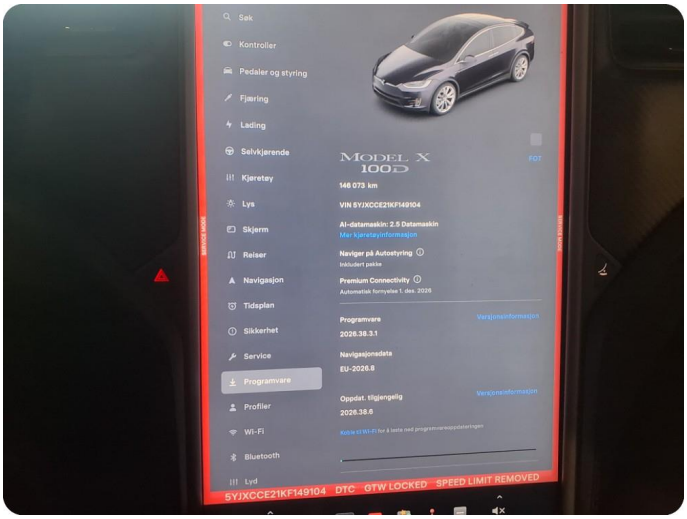
Instructions
Record Service
Name
Correction Code
User
Date & Odometer
Wheel Alignment Check 31002300 Tesla 11. sep. 2023 67405 km
Brake Fluid Check 33031200 Tesla 07. juni 2023 61954 km
Brake Cleaning & Lubrication 33013325 Tesla 24. feb. 2023 57202 km
Brake Fluid Check 33031200 Tesla 24. feb. 2023 57202 km
Low Voltage Battery Replacement 17011202 Tesla 16. feb. 2023 56832 km
Wiper Blades Replacement 17501702 Tesla 28. juni 2022 46936 km
Brake Cleaning & Lubrication 33013325 Tesla 31. aug. 2021 31663 km
Brake Fluid Check 33031200 Tesla 31. aug. 2021 31663 km
Cabin Air Filter Replacement 18100102 Tesla 31. aug. 2021 31663 km
Wiper Blades Replacement 17501702 Tesla 31. aug. 2021 31663 km
5YJXCCE21KF149104 DTC GTW LOCKED SPEED LIMITED
Manuell

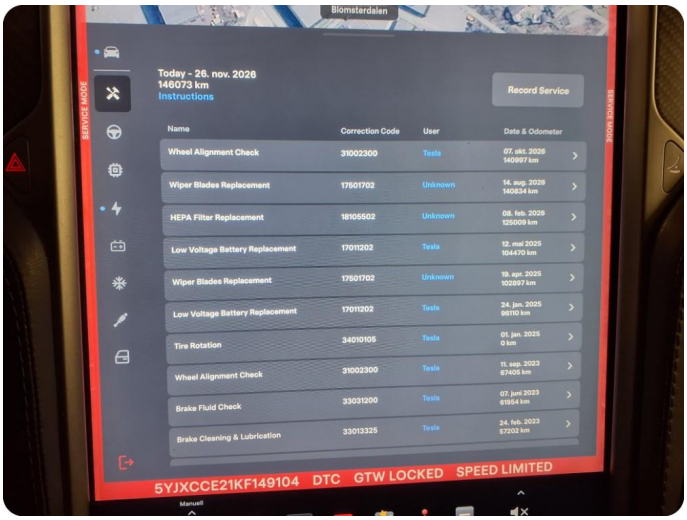
Blomsterdalen
Today - 26. nov. 2026
146073 km
Instructions
Record Service
SERVICE MODE
SERVICE MODE
Name
Correction Code
User
Date & Odometer
Wheel Alignment Check
31002300
Tesla
07. okt. 2026
140997 km
Wiper Blades Replacement
17501702
Unknown
14. aug. 2026
140834 km
HEPA Filter Replacement
18105502
Unknown
08. feb. 2026
125009 km
Low Voltage Battery Replacement
17011202
Tesla
12. mai 2025
104470 km
Wiper Blades Replacement
17501702
Unknown
19. apr. 2025
102897 km
Low Voltage Battery Replacement
17011202
Tesla
24. jan. 2025
98110 km
Tire Rotation
34010105
Tesla
01. jan. 2025
0 km
Wheel Alignment Check
31002300
Tesla
11. sep. 2023
67405 km
Brake Fluid Check
33031200
Tesla
07. juni 2023
61954 km
Brake Cleaning & Lubrication
33013325
Tesla
24. feb. 2023
57202 km
5YJXCCE21KF149104 DTC GTW LOCKED SPEED LIMITED
