NAF Bruktbiltest

Testdato
26.11.2026

Bilmerke	Volkswagen	**Motorstørrelse**	1598 cm^3
Modell	GOLF	**Motoreffekt**	77 kW
Type	AUV	**Aksler i drift**	1
Registreringsnr.	UR91404	**Drivstofftype**	Diesel
Understellsnr.	WVWZZZAUZEP522277	**Kjøretøygruppe**	101
Km.stand.	106257	**Bruktimportert**	Nei
Farge	Grå	**Registreringsår**	2014
Karosseritype	Stasjonsvogn	**Registrert første gang**	04.04.2014
		Frist for neste EU kontroll	29.04.2028

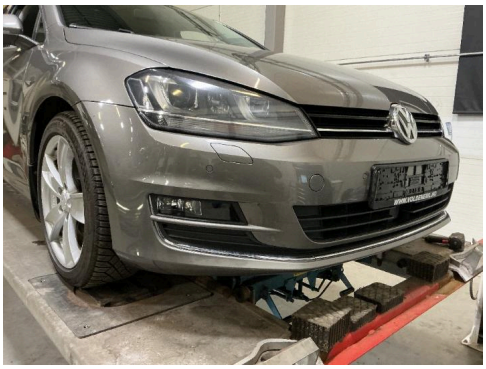
19. Lakk / karosseri utvendig.

Ref.Id	Repareres	Resultat	Beskrivelse
25.3	Lykter/lys - virkemåte.	Lys virker ikke	Venstre nærlys
26.4	Lykter/lys - tilstand.	Krakelert lykteglass	Venstre baklys
50.10	Lakk / karosseri utvendig.	Skadet:	Støtfanger foran
