Autoringen Auksjonstakst

TOYOTA AVENSIS / T27 147 HK AUTOMAT 2WD

BS82360 | 129 417 KM | 06.11.2013 Førstegang registrert | Bensin

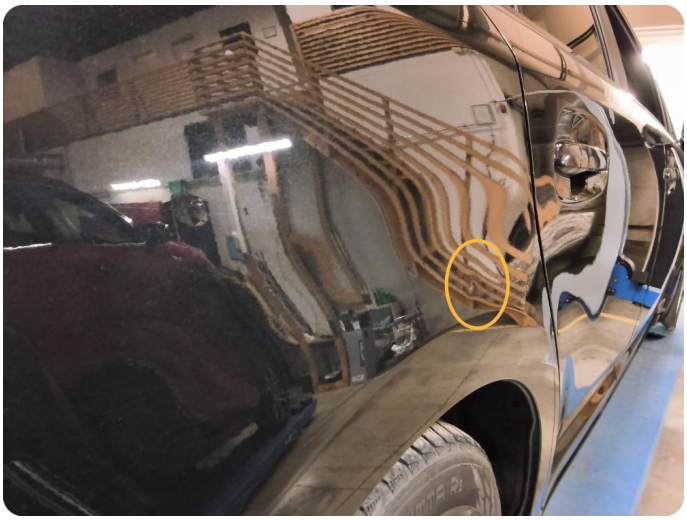
2.2 Generelt mye riper
Steinsprut/bulk /Rust

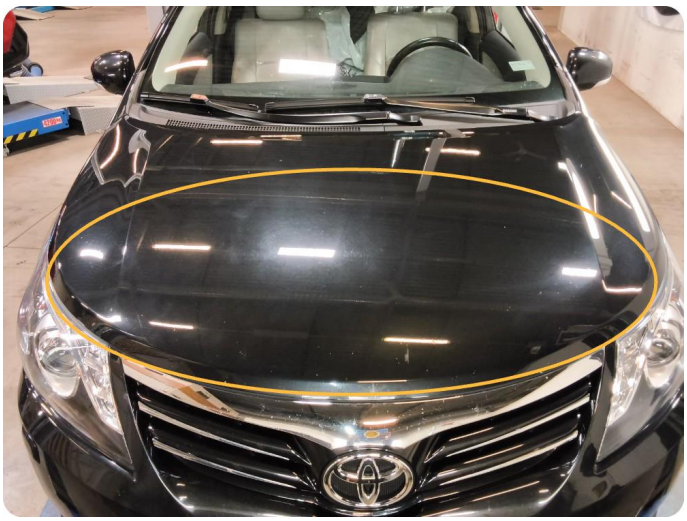
2.2 Generelt mye riper
Steinsprut/bulk /Rust

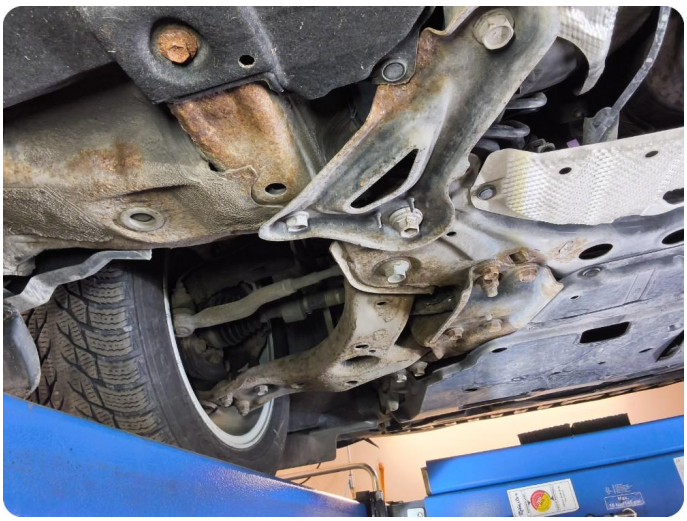
2.3 Rust
Understell/Vognbunn

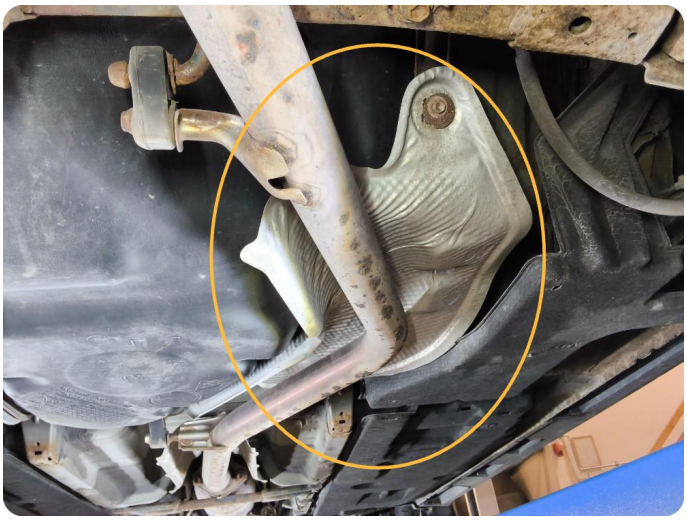
2.3 Rust
Understell/Vognbunn

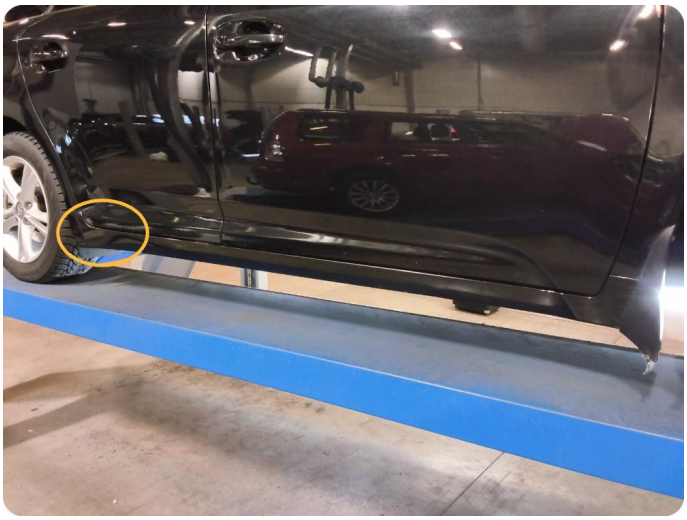
2.9 Ripe(r)

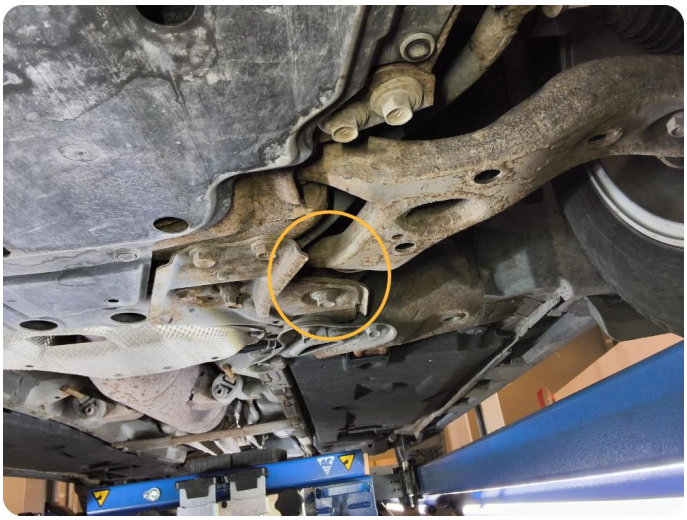
4.1 Mansjett bærekule defekt

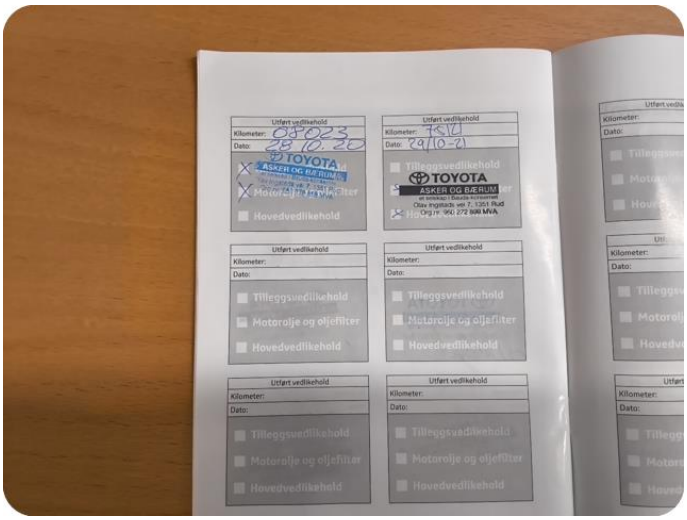
7.1 Dokumentert service, se bilde
