Autoringen Auksjonstakst

TESTDATO: 27.11.2026

BMW X1 XDRIVE25E / F1X 4WD

DR83752 | 124 811 KM | 29.07.2020 Førstegang registrert | Hybr(B)

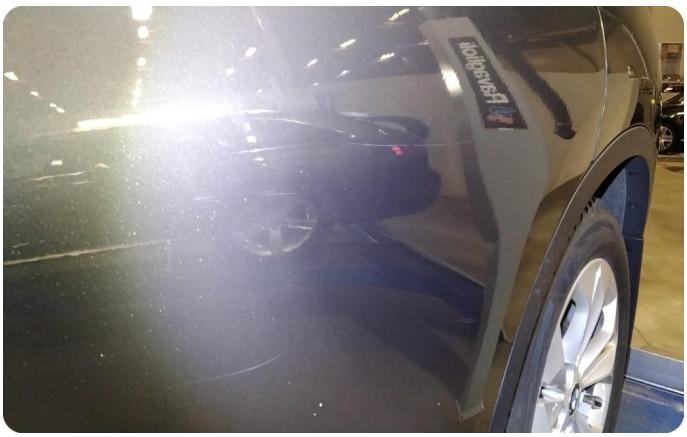
2.4 Ripe ned til grunning
+ Rust høyre foran.

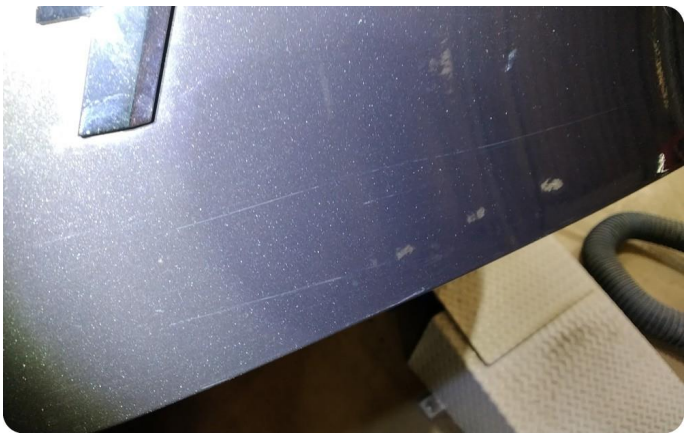
2.4 Ripe ned til grunning
+ Rust høyre foran.
