Autoringen Auksjonstakst

TESTDATO: 27.11.2026

AUDI A4 ALLROAD QUATTRO / B8 163 HK AUTOMAT 4WD

KH98325 | 143 578 KM | 14.04.2014 Førstegang registrert | Diesel

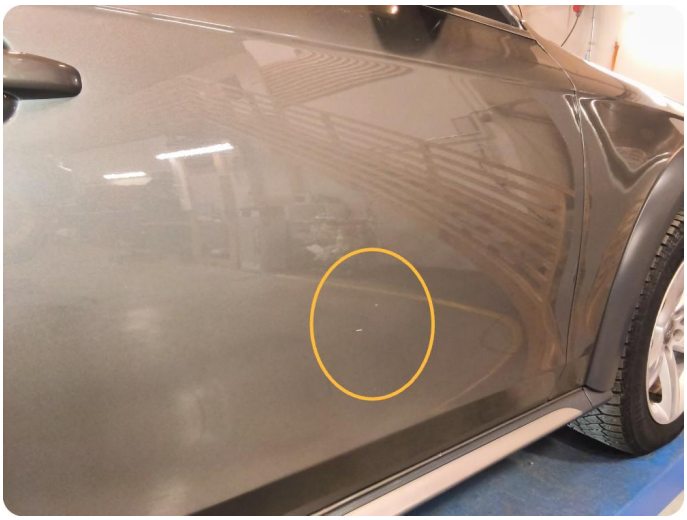
2.2 Generelt mye bruksslitasje
Steinsprut/Riper/Bulker/Rust

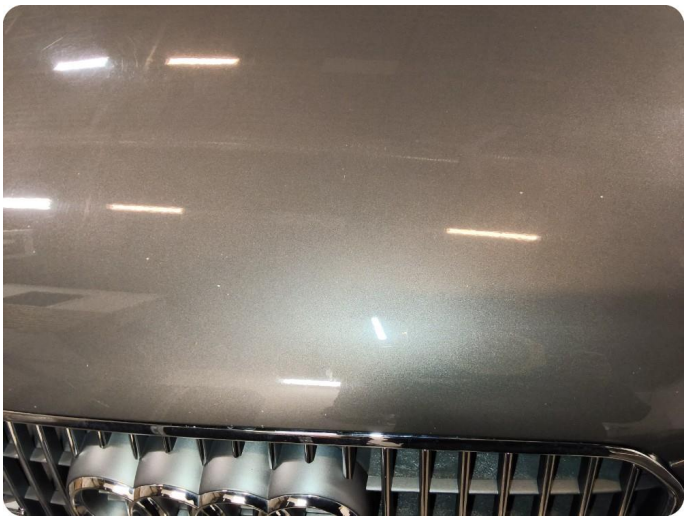
2.2 Generelt mye bruksslitasje
Steinsprut/Riper/Bulker/Rust

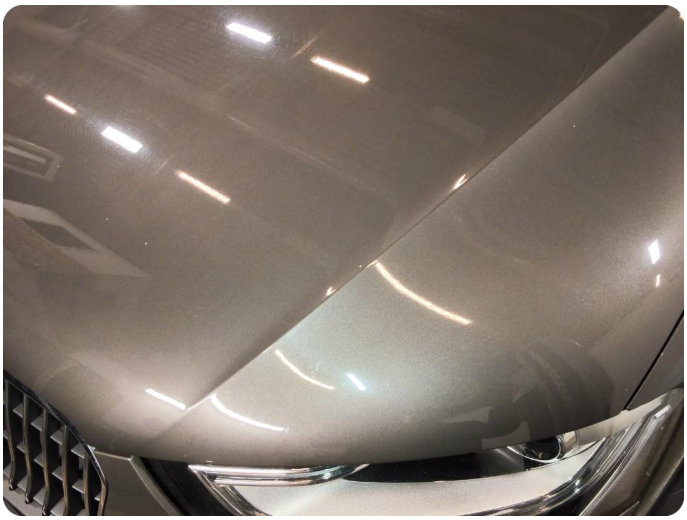
2.2 Generelt mye bruksslitasje
Steinsprut/Riper/Bulker/Rust

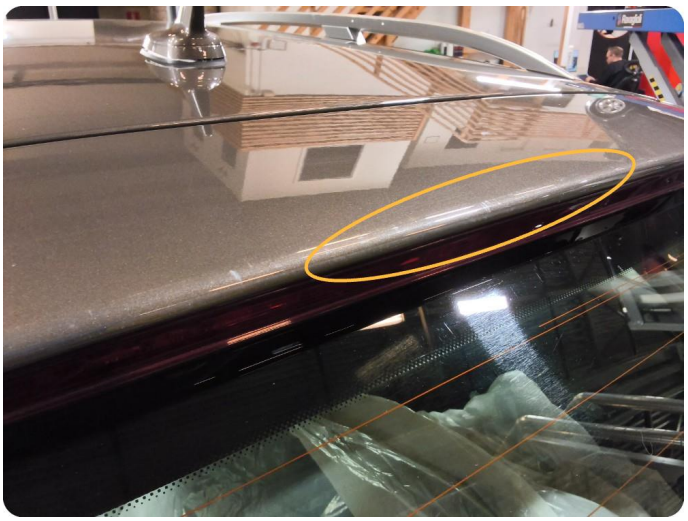
2.2 Generelt mye bruksslitasje
Steinsprut/Riper/Bulker/Rust
