# Auksjonstakst

**TESTDATO:** 26.11.2026

## BMW 320I XDRIVE / 3L 184 HK AUTOMAT 4WD

FT41466 | 114 278 KM | 07.12.2012 Førstegang registrert | Bensin

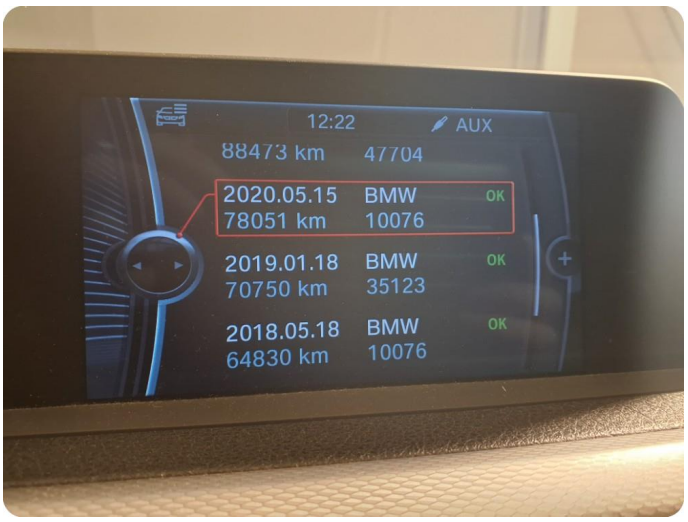
| PUNKT | BESKRIVELSE | PLASSERING |
|---|---|---|
| 6.1 Opplysninger | Dokumentert service, se bilde. | |

6.1 Dokumentert service, se bilde
