Auksjonstakst

TESTDATO: 26.11.2026

JAGUAR JAGUAR I-PACE / DH 400 HK AUTOMAT 4WD

EV75906 | 54 102 KM | 21.06.2019 Førstegang registrert | Elektr.

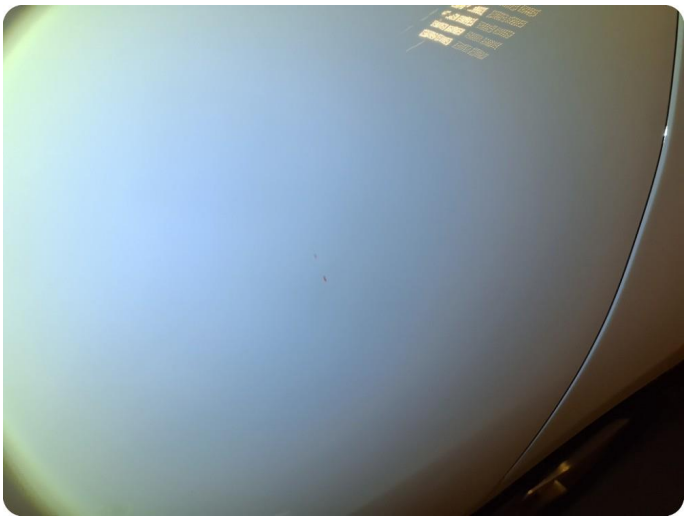
3.1 Øvrige feil Noen riper og steinsprut

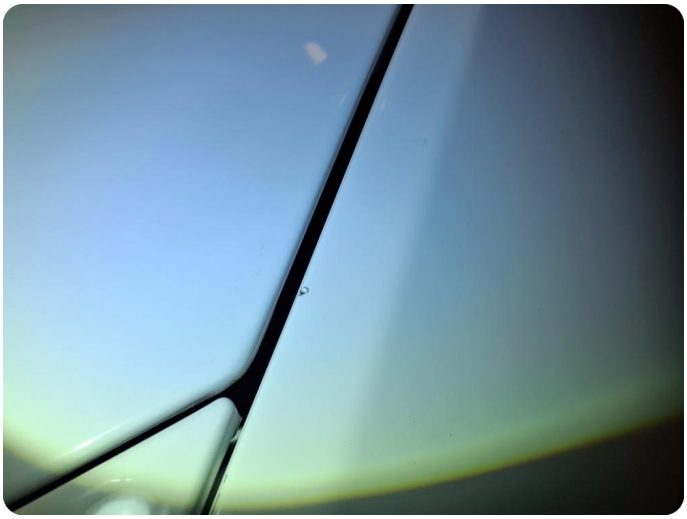
3.1 Øvrige feil Noen riper og steinsprut

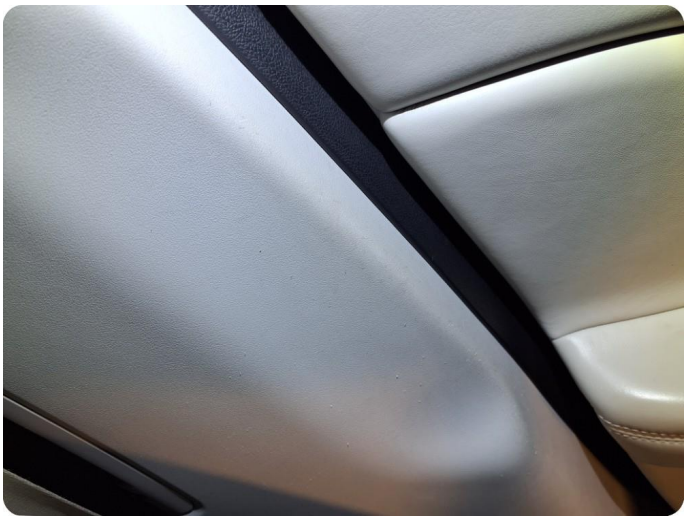
6.1 Øvrige feil Noen riper og flekker interiør
