Auksjonstakst

VOLKSWAGEN MULTIVAN / 7HC 150 HK AUTOMAT 4WD

SD85188 | 194 484 KM | 07.07.2017 Førstegang registrert | Diesel

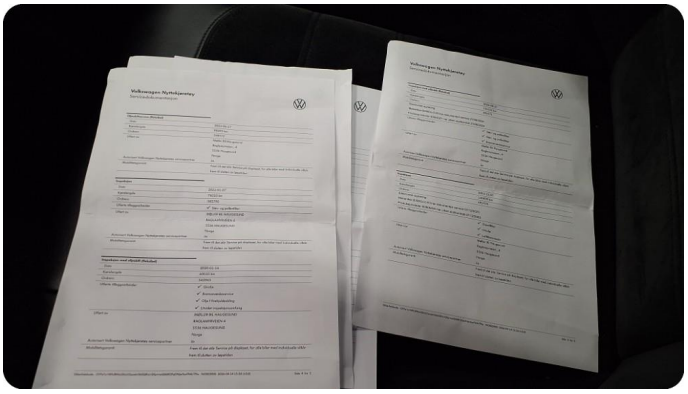
8.1 Dokumentert service, se bilde

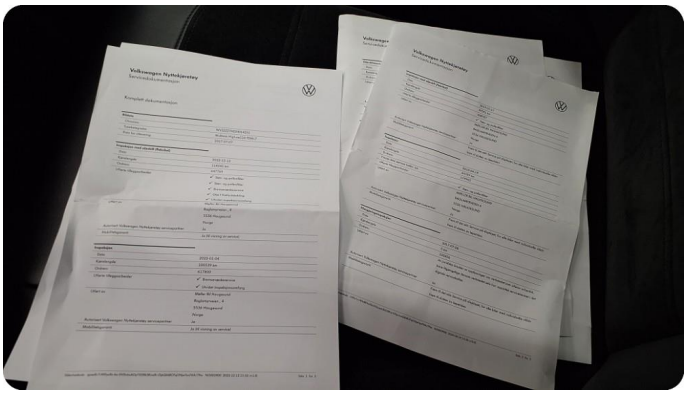
8.1 Dokumentert service, se bilde

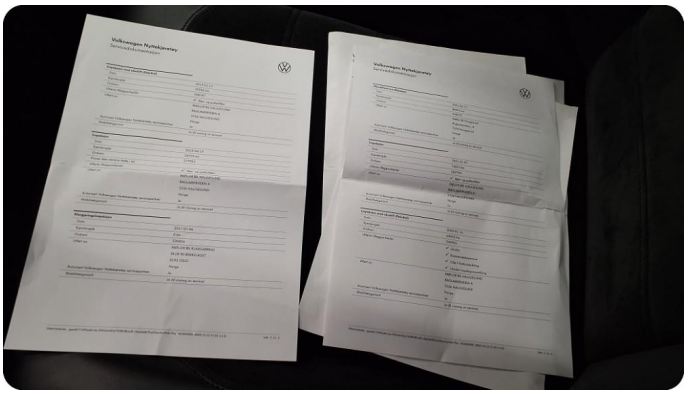
8.1 Dokumentert service, se bilde
