Auksjonstakst

TESTDATO: 26.11.2026

AUDI A3 SPORTBACK E-TRON / 8V 258 HK AUTOMAT 2WD

RL23160 | 155 765 KM | 19.06.2017 Førstegang registrert | Hybr(B)

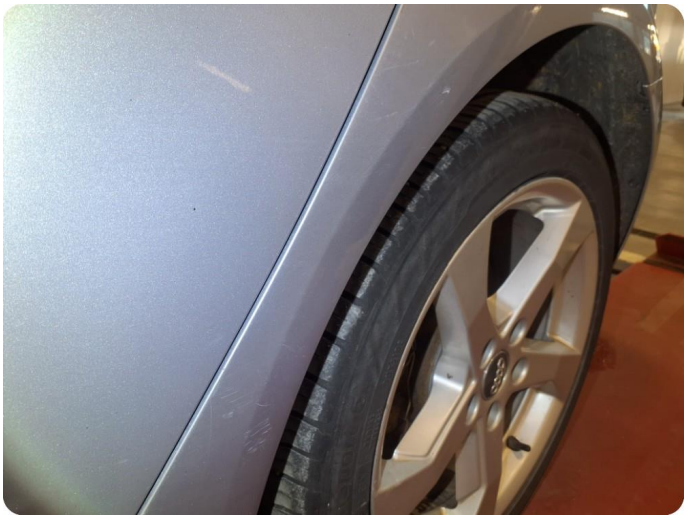
3.1 Generelt mye riper

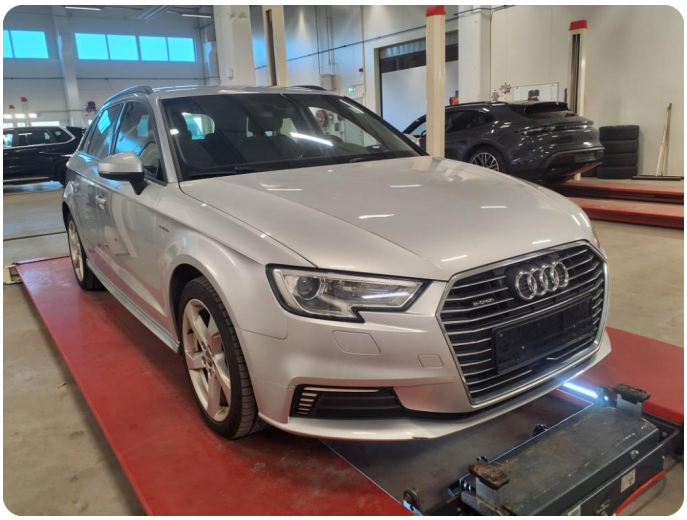
7.5 Slitt

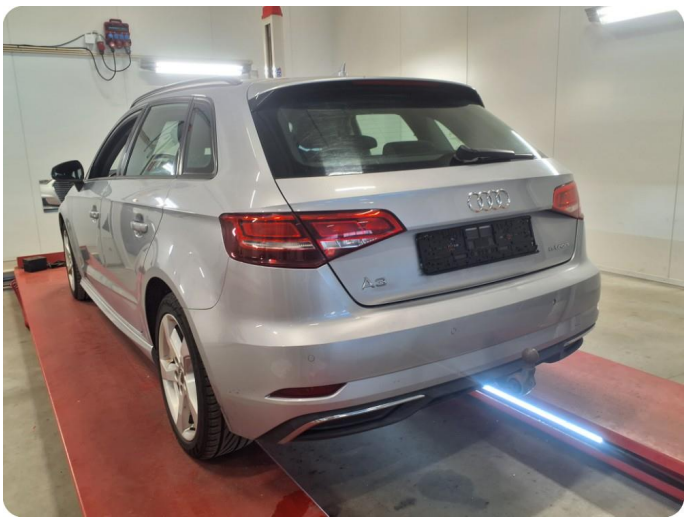
7.6 Ripe(r)
