Auksjonstakst

TESTDATO: 29.10.2026

TOYOTA TOYOTA C-HR / AX1T(EU,M) 170 HK AUTOMAT 2WD

FT73173 | 60 264 KM | 30.11.2023 Førstegang registrert | Hybr(B)

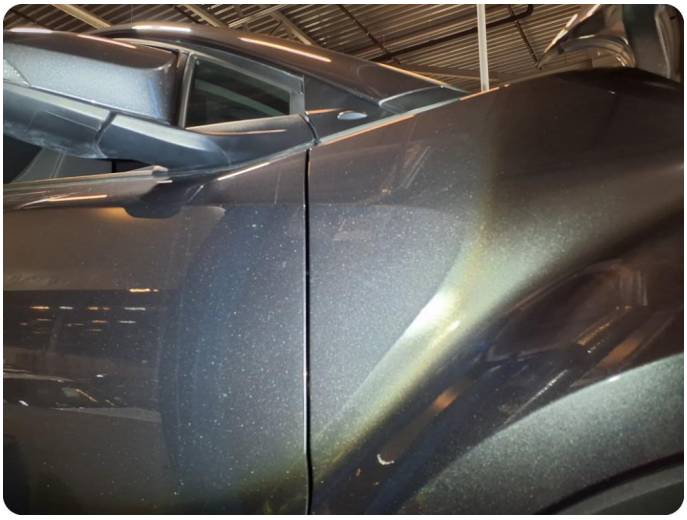
2.1 Generelt mye riper og småbulker -og steinsprut

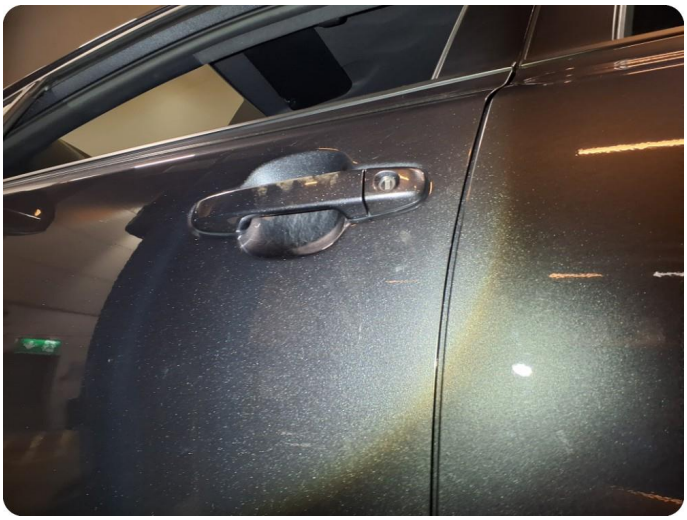
2.1 Generelt mye riper og småbulker -og steinsprut

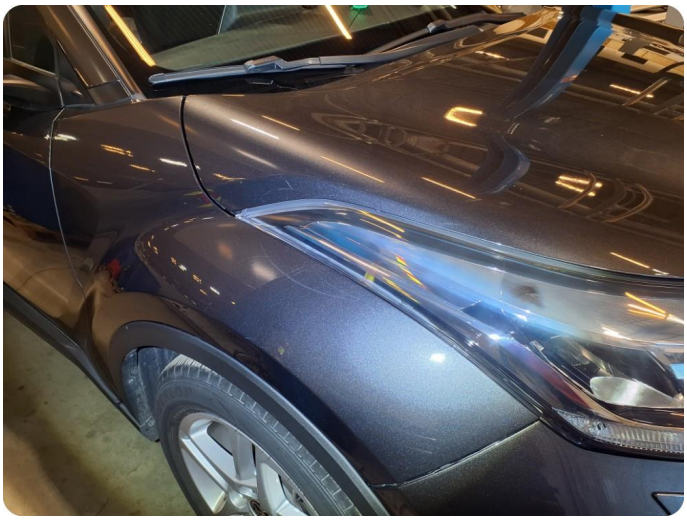
2.1 Generelt mye riper og småbulker -og steinsprut

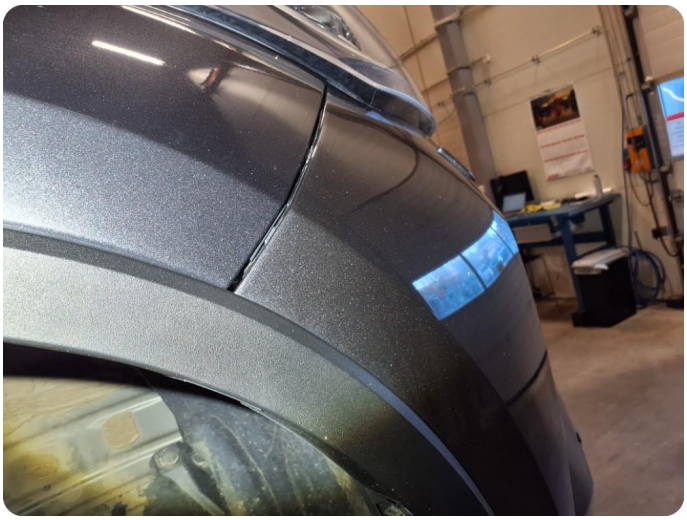
2.6 Sprukket

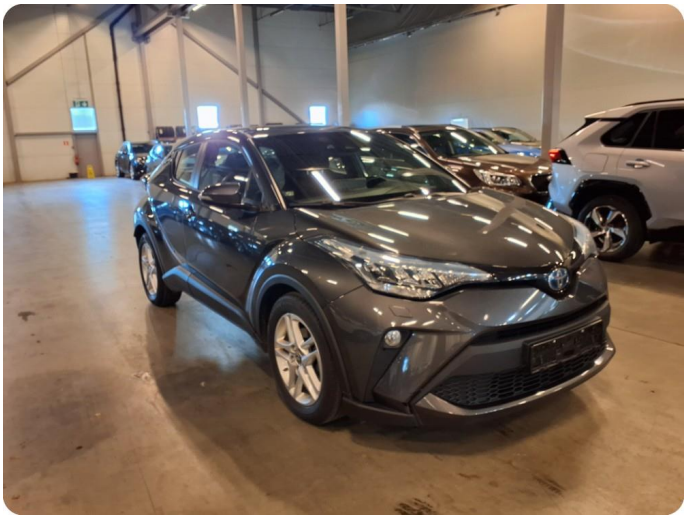
Depress Brake Pedal
& Push POWER Switch
to Start.
ODO
60259 km
