Auksjonstakst

TESTDATO: 26.11.2026

BMW 318D XDRIVE / 3K 150 HK MANUELL 4WD

NF82770 | 223 616 KM | 08.02.2017 Førstegang registrert | Diesel

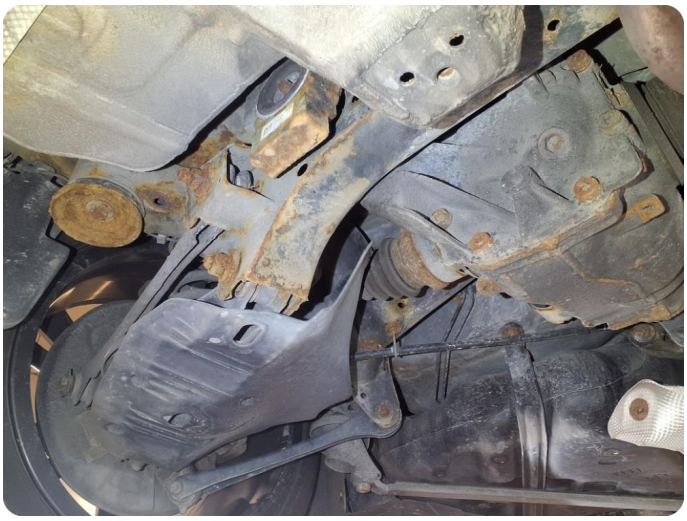
3.1 Rust

3.2 Beskyttelsesplate skadet/mangler

3.3 Riper

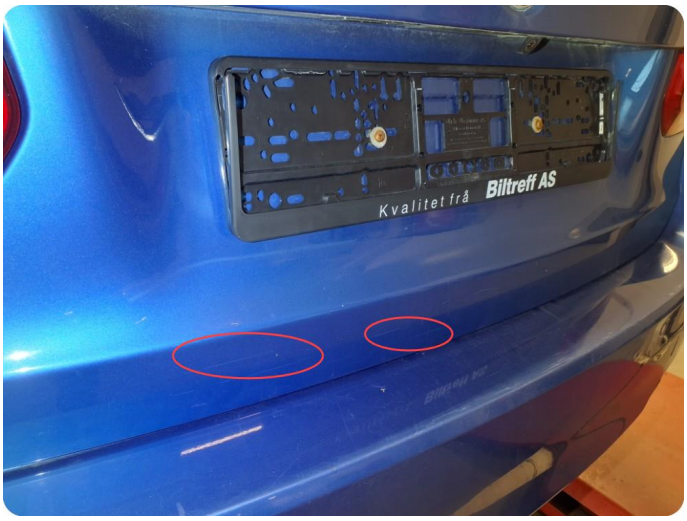
3.4 Ripe(r)

3.5 P-bulk

3.6 Ripe(r)

3.8 Kantkjørt felg

3.9 Ripe(r)

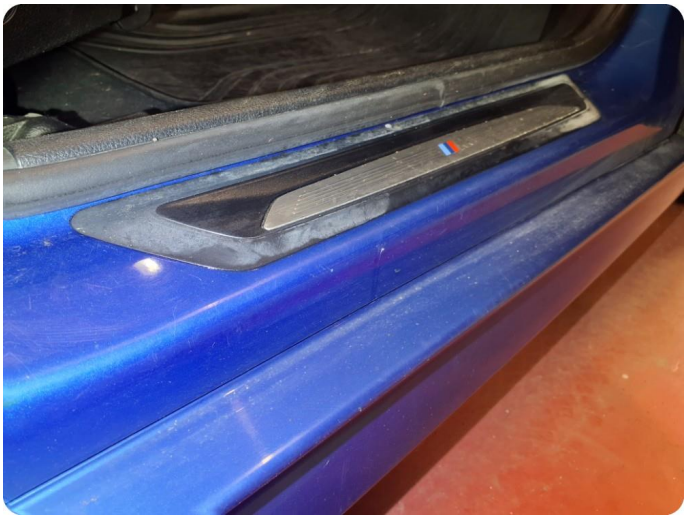
3.9 Ripe(r)

3.10 Ripe(r)

3.11 Steinsprut med rust

3.12 Steinsprut

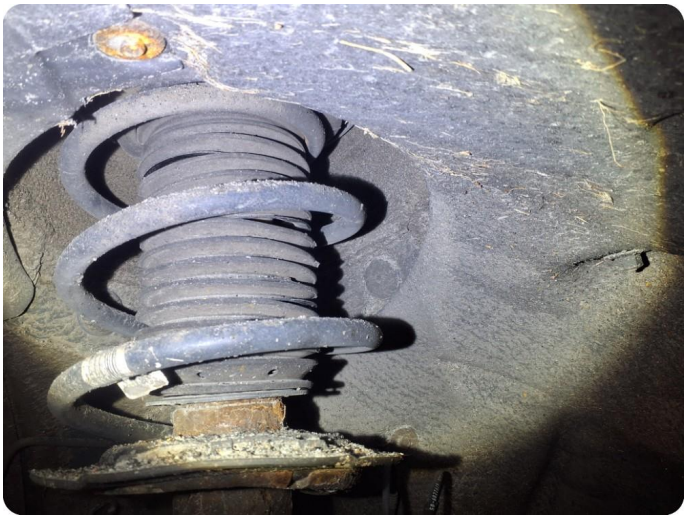
4.1 Støvmansjett defekt

5.1 Slitte/stor slitekant

6.1 Slitt/ripe(r)

6.2 Bakluketrekk ripe(r)
